CONDIÇÕES E ABASTECIMENTO DAS CISTERNAS RURAIS: O CASO DA COMUNIDADE DO MOCAMBO – PATOS/PB

RESUMO

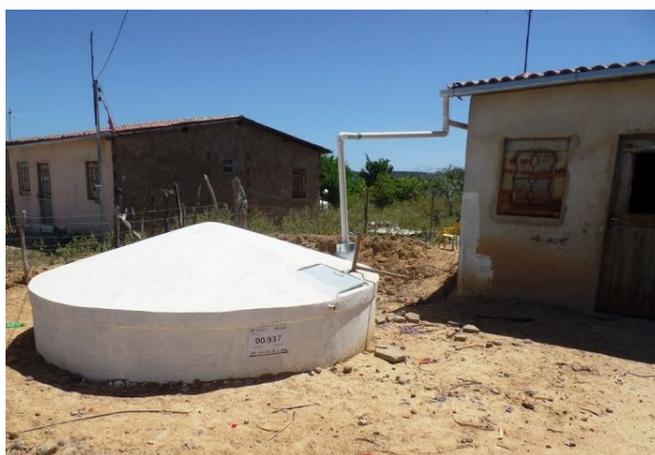
Figura 1: Cisterna construída pelo P1MC

Nesse contexto, uma série de ações governamentais surgiu para financiar, em todo o Brasil, a construção de milhares de cisternas, tais como o Programa Um Milhão de Cisternas (P1MC), que construiu, até outubro de 2018, pouco mais de 616 mil cisternas de placas em todo o semiárido rural brasileiro (ASA, 2018). Cada cisterna construída pelo P1MC possui capacidade para armazenar até 16.000 litros de água, o que se estima como um volume suficiente para suprir as necessidades de uma família de até cinco pessoas durante o período de estiagem, que pode chegar a até oito meses. São construídas com placas de cimento pré-moldadas de baixo custo, possuem o formato cilíndrico, são cobertas, semienterradas e localizam-se ao lado das residências, como pode ser visto na Figura 1. O seu funcionamento prevê a captação de água da chuva aproveitando o telhado da casa, de onde a água é escoada através de calhas. Trata-se de uma tecnologia simples, adaptada à região semiárida e de fácil implantação (ASA, 2013).

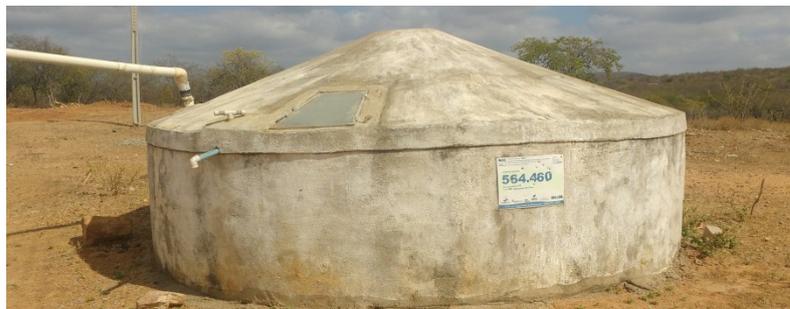
Figura 2: Exemplo de cisterna localizada na comunidade do Mocambo.

A partir dos estudos realizados, constatou-se que, dentre as 62 famílias analisadas, apenas 30 contam com cisternas instaladas em suas residências, a exemplo da Figura 2, onde algumas ainda necessitam de reparos e manutenção para não comprometer o seu funcionamento. As outras 32 famílias não possuem cisternas, porém podem usufruir da água de cisternas vizinhas.

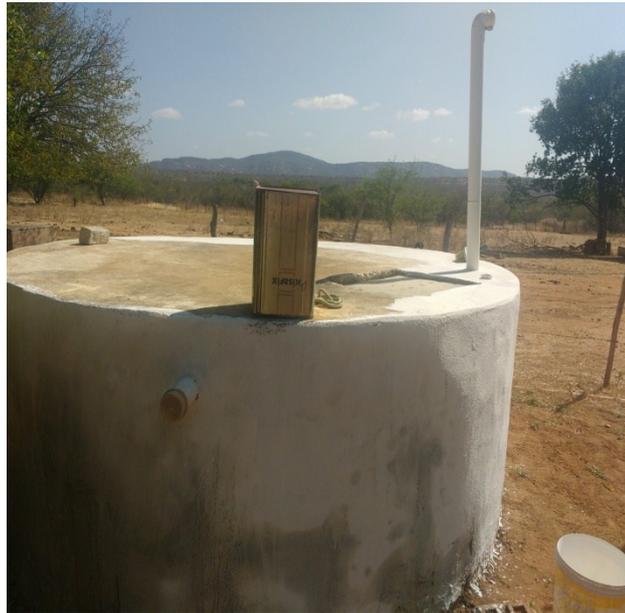
Figura 3: Exemplo de cisterna com vazamentos nas paredes.

Os maiores problemas verificados nas cisternas da comunidade foram a ocorrência de trincas e, conseqüentemente, os vazamentos, que fazem com que a água armazenada seja rapidamente perdida através da percolação pelas paredes da cisterna, como é mostrado na Figura 3. Tais problemas, muitas vezes, fazem com que a família precise abandonar a cisterna, por não possuir condições financeiras ou, até mesmo, interesse em realizar a manutenção necessária e consertar o reservatório. Os moradores alegam que a maior incidência de trincas ocorre quando a cisterna se encontra vazia.

Dentre as 23 famílias restantes, algumas são cadastradas em programas de distribuição de água semelhantes à OCP, oferecidos pela Prefeitura do Município, em acordo com a Defesa Civil e a Secretaria de Agricultura de Patos, porém, como observado durante as visitas ao campo, não existe uma periodicidade para o abastecimento dessas cisternas, que chegam a passar meses sem água. Essa falta de abastecimento da cisterna, muitas vezes, é o que ocasiona as trincas e os vazamentos, devendo ser evitada. Alguns moradores, detentores de maior conhecimento sobre as estruturas, chegam a colocar uma ou duas “carroças” de água proveniente de poço ou de açude na cisterna que está desabastecida, para evitar o surgimento de tais patologias.

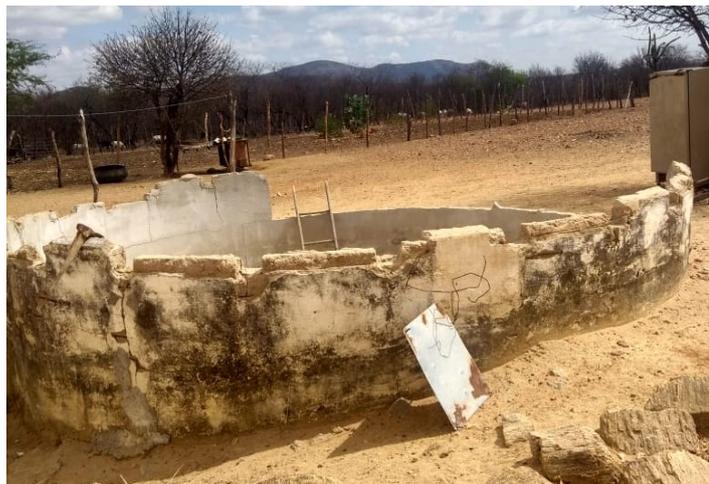
Figura 4: Exemplo de cisterna inoperante na comunidade do Mocambo.

Há, ainda, a ocorrência de cisternas inoperantes, devido a ruína da estrutura, como pode ser visto na Figura 4. Tais cisternas ruíram completamente e a causa pode ser atribuída a defeitos na sua concepção, como a má execução e/ou o uso de materiais de baixa qualidade, em quantidades diferentes das especificadas nos projetos.
