TOPOGRAFIA COMO CONDICIONANTE PARA CONSTRUÇÕES E SEUS IMPACTOS NA ACESSIBILIDADE NO BAIRRO JOÃO FERREIRA DE LIMA, MUNICÍPIO DE PILÕES/RN (MOBILIDADE URBANA E DIREITO À CIDADE)

Sessão Temática 8: Mobilidade Urbana e direito à cidade

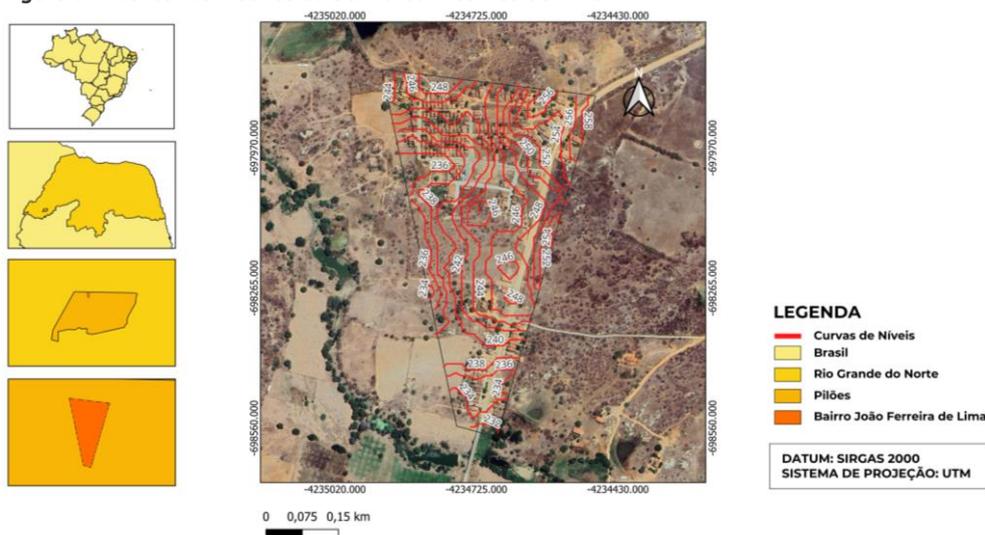
Figura 04: Planta Altimétrica do Bairro Com Curvas de Nível

A Figura 04 apresenta um mapa altimétrico, contendo curvas de nível sobrepostas a imagens do Google Earth, do bairro João Ferreira de Lima.

Observa-se, por meio das Figuras 04 e 05, que o bairro em estudo é irregular, com grandes declives e aclives, uma vez que o ponto mais baixo tem altitude de 231m e o ponto mais alto, 259m. Nas áreas de maiores elevações encontra-se uma parte da principal via do bairro, a RN-075, Rua Pedro Nonato Fernandes, e algumas residências. Nos seus locais menos elevados, estão localizados a maioria das edificações e o campo de futebol.

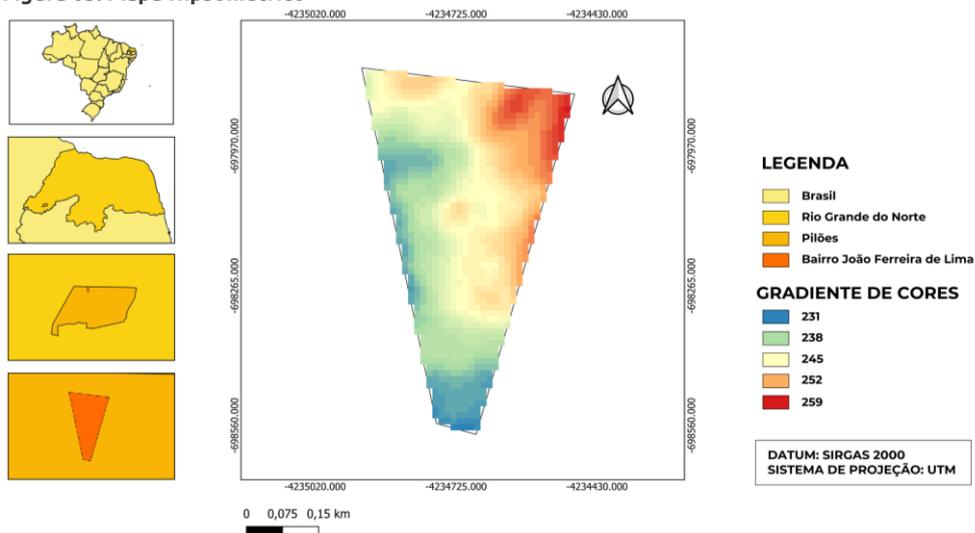
Figura 05: Mapa Hipsométrico

A Figura 05 expõe mapa hipsométrico do bairro, de modo que as cores mais quentes representam altitudes mais elevadas e as cores mais frias, menores altitudes.

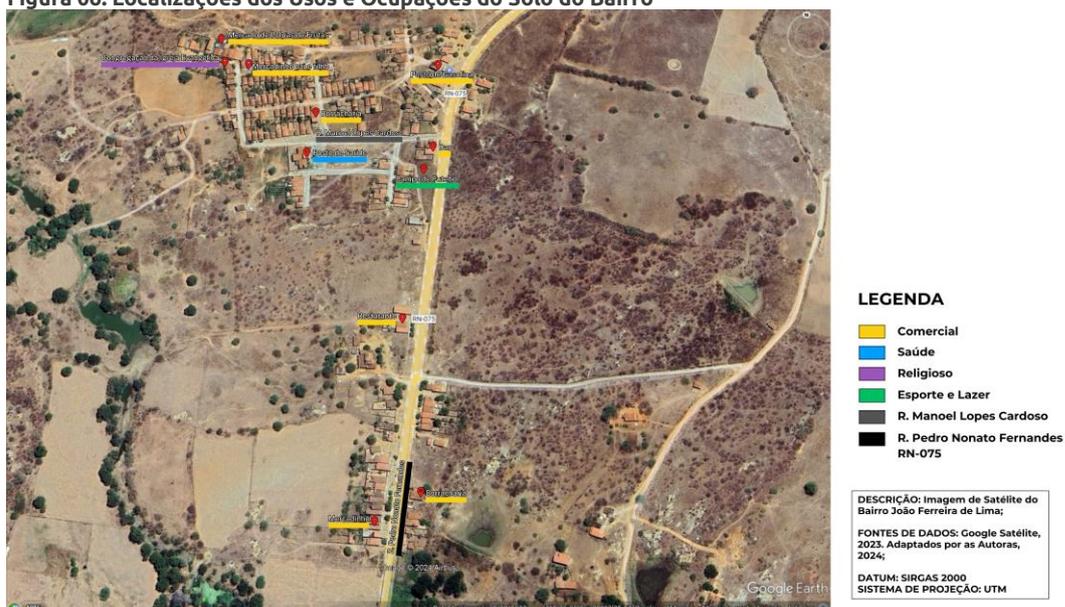
Figura 06: Localizações dos Usos e Ocupações do Solo do Bairro

O bairro é ocupado para diferentes tipos de atividades humanas, que abrangem usos comercial, residencial, religioso, de saúde, esporte e lazer, contribuindo para uma formação de melhor desenvolvimento social e econômico para a comunidade local, além de proporcionar aos moradores um ambiente dinâmico da diversidade encontrada no centro urbano, como pode ser visto na Figura 06.

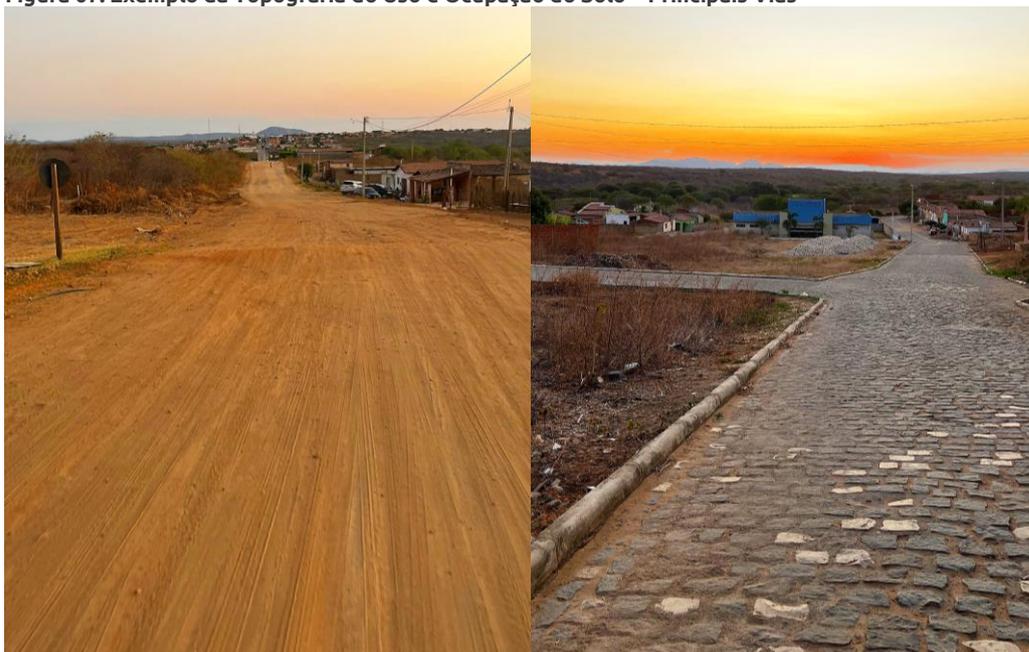
Figura 07: Exemplo da Topografia do Uso e Ocupação do Solo – Principais Vias

A Figura 07 mostra as principais ruas do bairro (Rua Pedro Nonato Fernandes – RN-075 e Rua Manoel Lopes Cardoso). Nota-se que há uma variação de altitude ao longo de sua extensão, o que impõe desafios a serem superados nas construções.

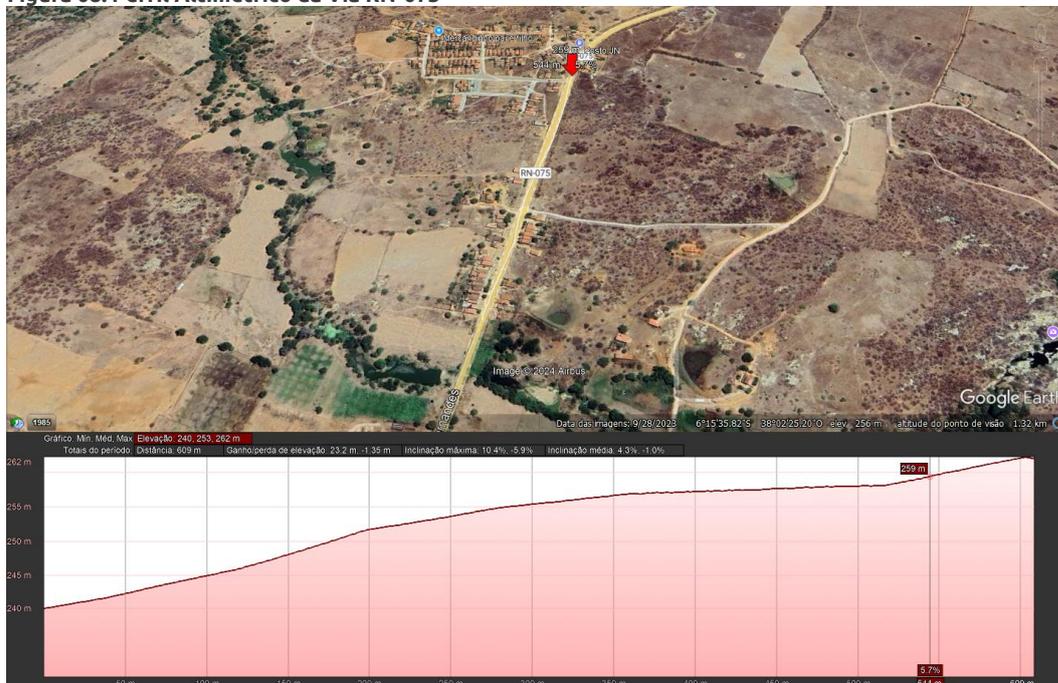
Figura 08: Perfil Altimétrico da Via RN-075

Como apresenta a Figura 08, a via RN-07 começa no ponto do bairro mais baixo e vai até o mais elevado, tornando, assim, uma caminhada cansativa para os moradores do local, devido a variação da topografia.

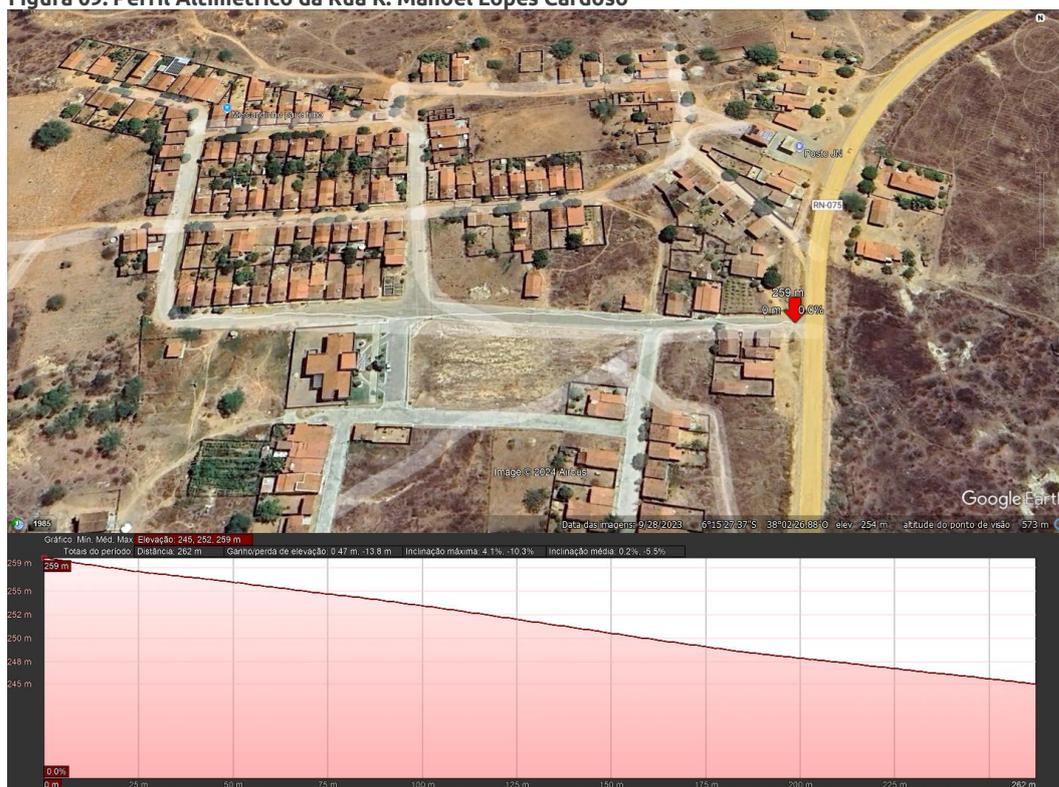
Figura 09: Perfil Altimétrico da Rua R. Manoel Lopes Cardoso

Na Figura 09 é demonstrado o perfil altimétrico da Rua Manoel Lopes Cardoso, que possui diferentes elevações no seu percurso.

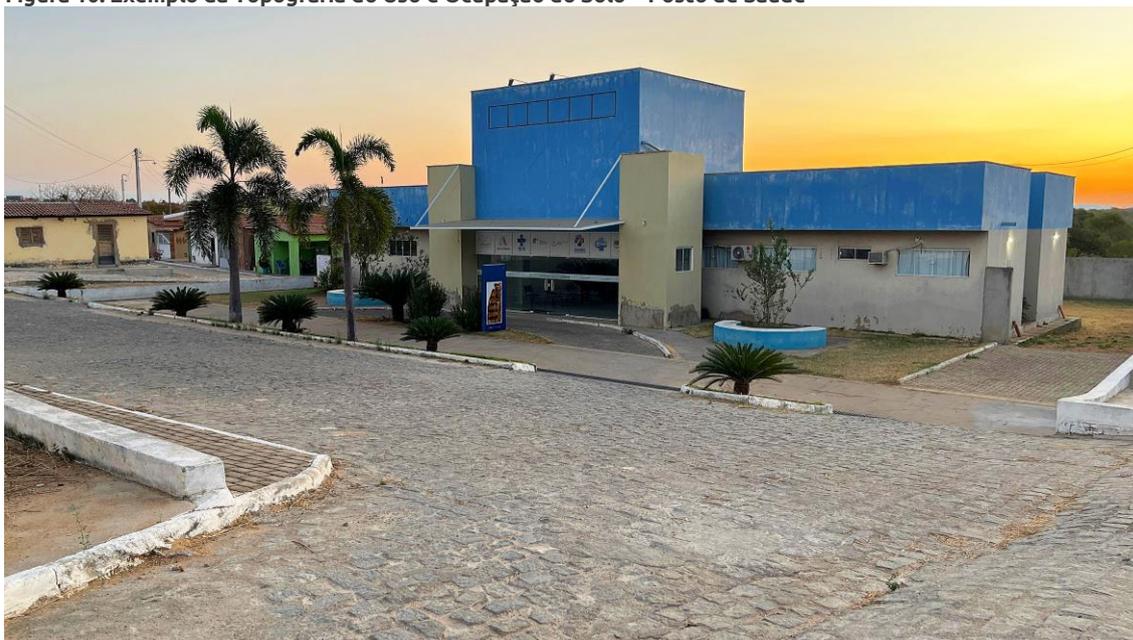
Figura 10: Exemplo da Topografia do Uso e Ocupação do Solo – Posto de Saúde

A Figura 10 expõe um posto de saúde, construído em um declive, na decida da Rua Manoel Lopes Cardoso. Em função da topografia, no período chuvoso há inundações neste. A água da chuva pode causar erosão do solo, comprometendo a estabilidade da estrutura e do solo, além de ocasionar possíveis danos nas instalações, equipamentos e estruturas do posto. Além disso, nessa unidade de saúde existe a presença de rampas muito inclinadas, que dificulta a acessibilidade dos cidadãos com mobilidade reduzida, idosos e crianças.

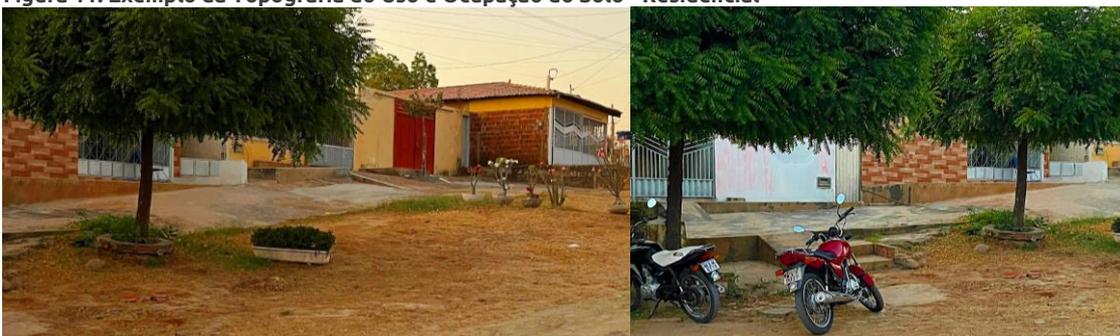
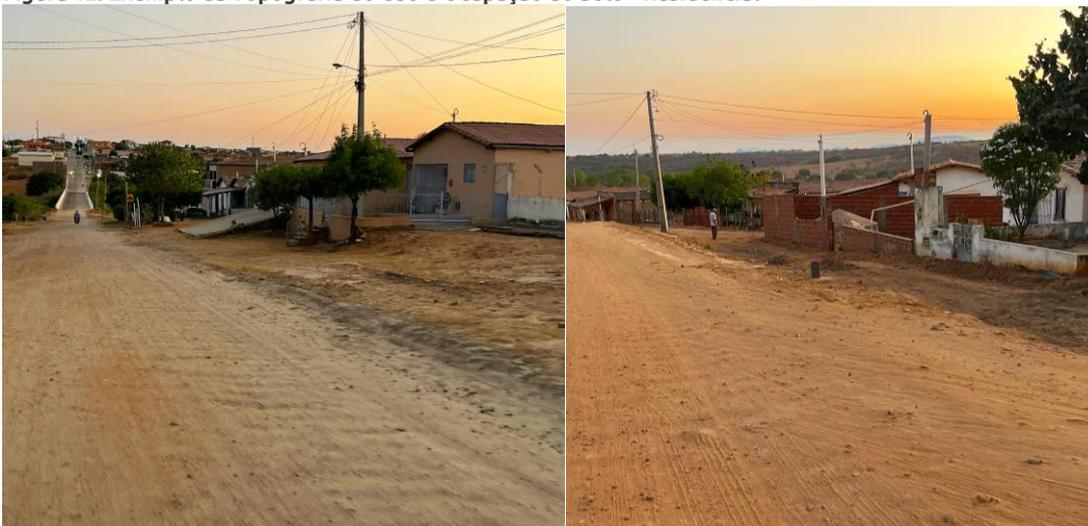
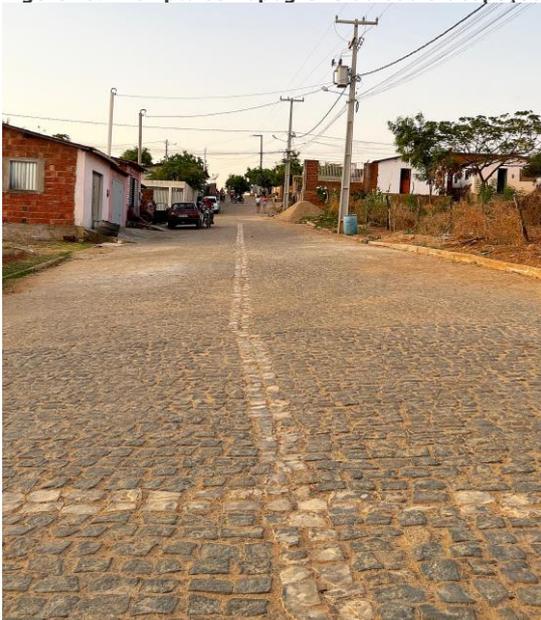
As Figuras 11, 12 e 13 exemplificam residências do bairro João Ferreira de Lima edificadas seguindo a topografia do terreno.

Algumas residências ilustradas nas Figuras 11, 12 e 13 possuem escadas e rampas íngremes para o seu acesso, o que não é o adequado para uma acessibilidade para todos. Além disso, há edificações localizadas em partes mais baixas, ou seja, no caminho preferencial da água, o que indica que se não houver adequação das construções, pode haver incômodos para os moradores e dificuldade na acessibilidade.

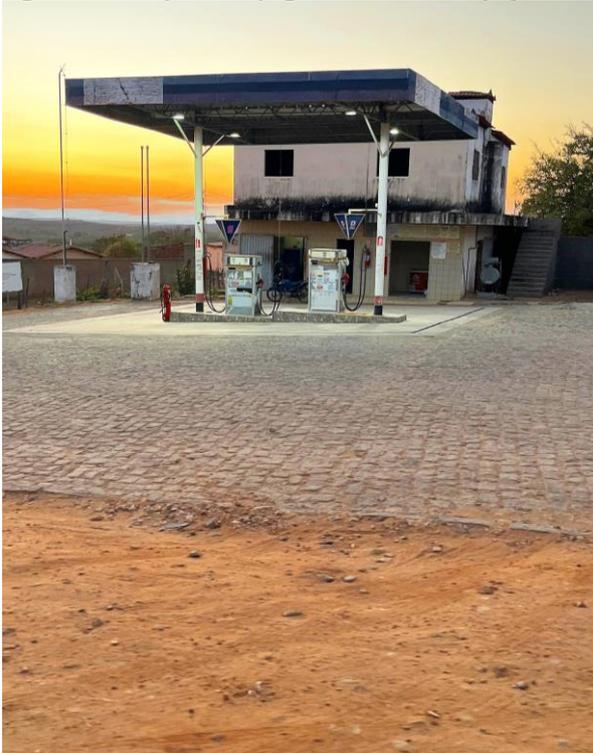
Figura 14: Exemplo da Topografia do Uso e Ocupação do Solo - Comercial

Na Figura 14 pode ser notado um posto de gasolina edificado em um declive. Essas características demandam cuidados adicionais para que a sua estrutura e estanqueidade sejam adequadas.

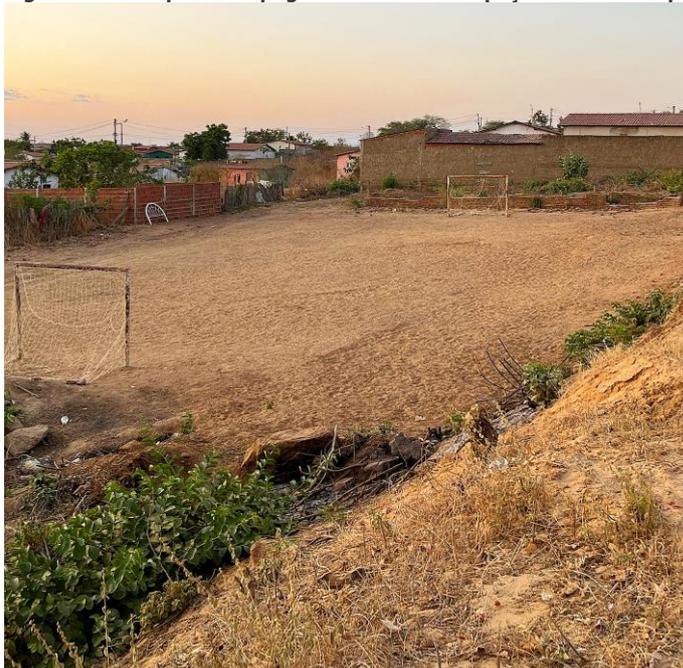
Figura 15: Exemplo da Topografia do Uso e Ocupação do Solo - Esporte e Lazer

A Figura 15 apresenta um campo de futebol para esporte e lazer da comunidade. Este segue a topografia, tendo, portanto, uma inclinação, o que não é ideal para os jogadores, uma vez que a bola do jogo pode se mover de forma imprevisível e os atletas podem cansar mais rápido pelo esforço necessário para se movimentar.
