RESILIÊNCIA URBANA EM CARUARU-PE: ESTRATÉGIAS DE ADAPTAÇÃO ÀS MUDANÇAS CLIMÁTICAS E MITIGAÇÃO DE INUNDAÇÕES (ST 6).

Sessão Temática 6: Natureza, Crise Ambiental e Mudança Climática.

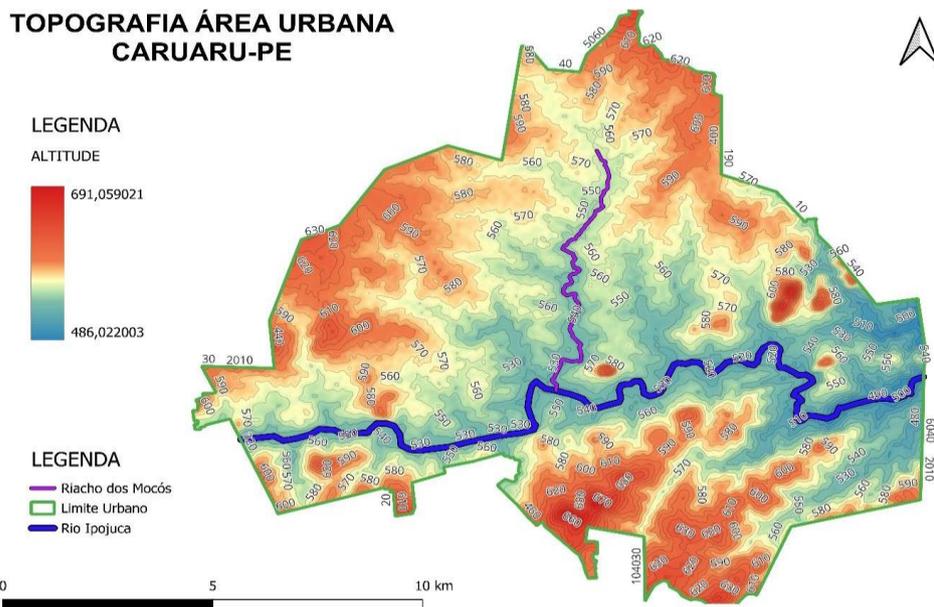
Figura 04-Topografia de Caruaru-PE

Utilizando-se de dados do Topodata, a partir do SRTM (Shuttle Radar Topography Mission) disponibilizados pelo Instituto Nacional de Pesquisas Espaciais (INPE) foi possível gerar um Modelo Digital de Elevação (MDE) (Figura 04).

Fonte: Elaborado pela Autora, com dados SRTM/Topodata, 2024.

Na análise topográfica, observou-se que a área urbana de Caruaru está situada em uma região de maior latitude em comparação à altitude oficial do município, que é de 554 metros. Esse contraste revelou que a área pesquisada se encontra em uma das menores altitudes da cidade, especialmente devido à influência da bacia do rio Ipojuca, que é responsável por essas baixas altitudes. Esse fator contribui para um efeito "funil", no qual a topografia da região amplifica os impactos das chuvas e das inundações, evidenciando a relação entre a configuração geográfica e os problemas hídricos enfrentados pela cidade.

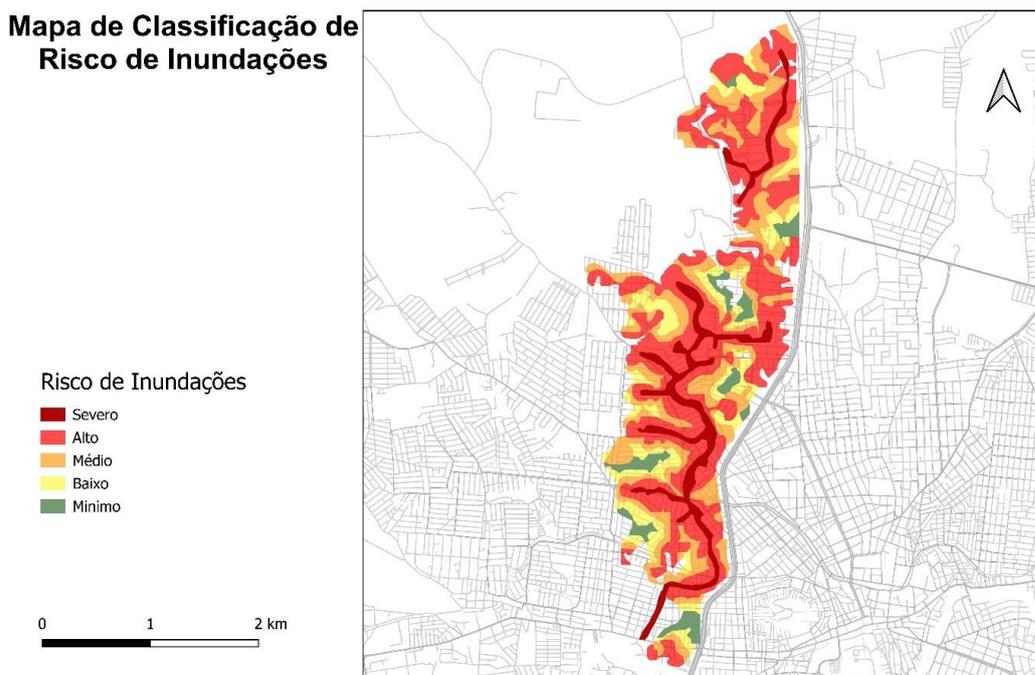
Figura 05- Mapa de Classificação de Risco de Inundações

Analisando sob a perspectiva geográfica e topográfica, é evidente que a área de pesquisa em questão apresenta uma grande suscetibilidade a inundações (Figura 05), em virtude de sua localização próxima ao curso do Riacho dos Mocós, o qual integra a bacia hidrográfica do Rio Ipojuca. Adicionalmente, a área se caracteriza por uma altitude significativamente inferior àquela das regiões adjacentes ao perímetro urbano da cidade, o que agrava ainda mais o risco de alagamentos.

Fonte: Dados processados pelo Hand Model e Produzido no QGIS pela autora, 2024.

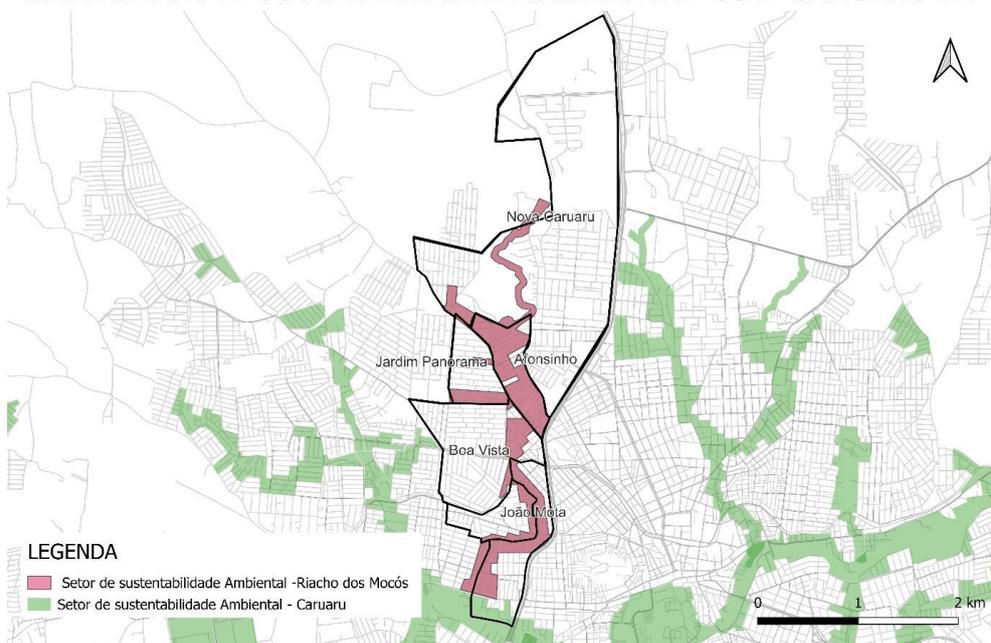
Figura 06 - Mapa Setor de Sustentabilidade Ambiental -SSA

A área em questão pertence à SSA (Sistema de Sustentabilidade Ambiental) do Riacho dos Mocós (Figura 06), contudo, essa classificação apresenta eficácia apenas em teoria. Apesar do governo municipal reconhecer formalmente a existência dessa zona, fica evidente a ausência de parâmetros específicos elaborados para adequação à realidade local.

Nesse sentido, qualquer construção ou intervenção planejada para a área é orientada exclusivamente pelo Código Florestal, os bairros compreendidos pela pesquisa, apresentam ocupações habitacionais irregulares quando comparadas às normas urbanísticas vigentes. O Código Florestal Brasileiro, em sua versão atual (2012), e o Plano Diretor de Caruaru, preveem que, para cursos d'água com largura de 10 a 50 metros, a distância mínima para construção deve ser de 50 metros. uma vez que o Riacho dos Mocós pertencente à bacia hidrográfica do Rio Ipojuca e apresenta trechos estreitos, mas em outras partes pode atingir até 15 metros de largura.

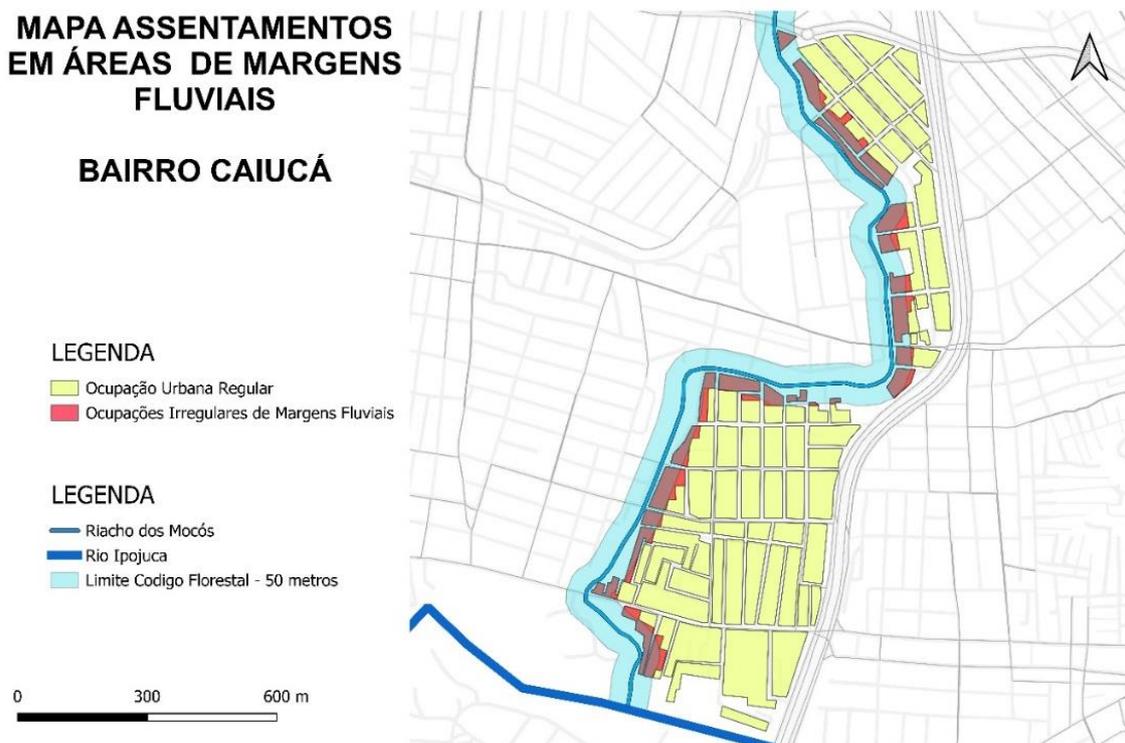
Figura 07 - Mapa de Assentamentos Bairro Caiucá

O bairro Caiucá é uma das áreas que frequentemente enfrenta problemas de inundações, especialmente nas zonas residenciais situadas às margens do Riacho dos Mocós (Figura 07). Essa dinâmica hídrica contribui para a vulnerabilidade da região, uma vez que a capacidade de drenagem natural costuma ser insuficiente para lidar com volumes elevados de água. Como resultado, ocorrem alagamentos frequentes em períodos de chuva, que impactam a qualidade de vida dos moradores.

Segundo Calado (2023) após o estabelecimento do Plano Diretor Municipal de 1977 (Lei Nº 2.592), mais necessariamente em 1980, o Caiucá e o João Mota foram reconhecidos como bairros. Portanto, durante sua urbanização, o afastamento em relação ao rio não seguiu os padrões atualmente estabelecidos, visto que o Código Florestal de 15 de setembro de 1965 (Lei Nº 4.771) possuía uma *non aedificandi* de 5 metros de distância, que atualmente com a atualização de 25 De Maio De 2012 (Lei Nº 12.651) considerando a largura do riacho, o afastamento necessário para o riacho dos mocós é de 50 metros.

Essa mudança normativa evidencia que as áreas propensas a inundações no bairro Caiucá, em grande parte, são aquelas que foram construídas com padrões de diretrizes antigas. Portanto, os problemas enfrentados no bairro estão diretamente relacionados à expansão urbana desordenada, e não regulamentada, refletindo a inadequação das construções à margem do rio.

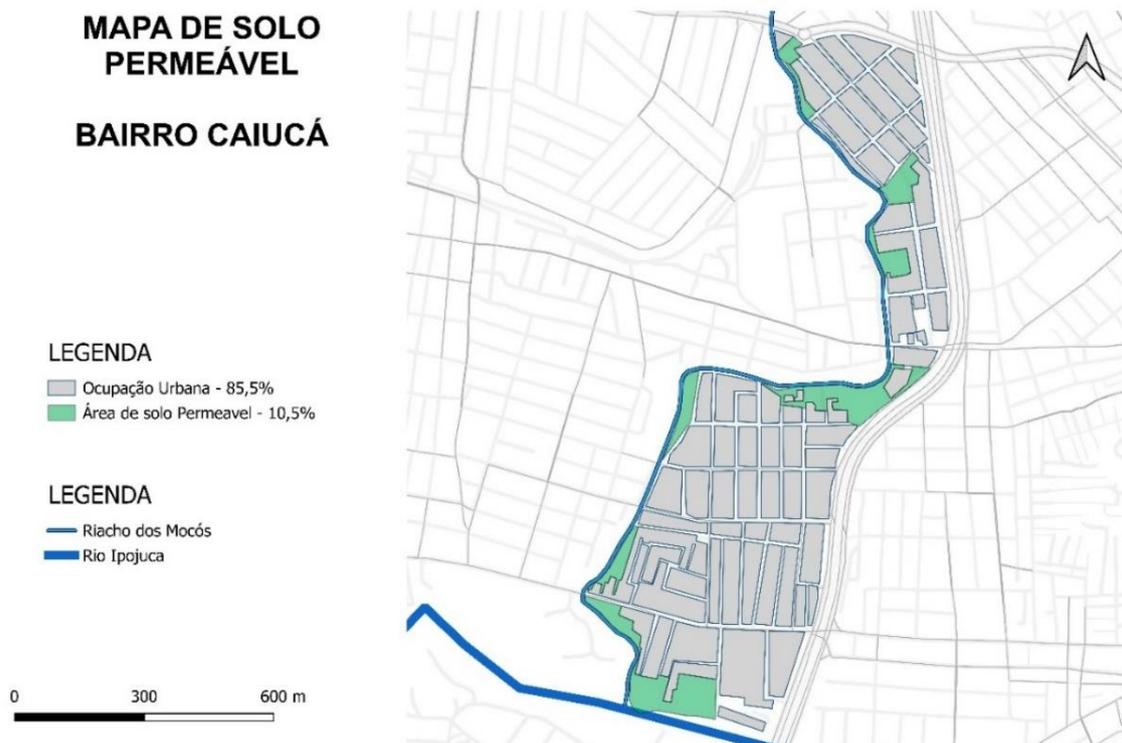
Figura 08 - Mapa de Solo Permeável Caiucá

O bairro Caiucá abrange uma área total aproximada de 57 hectares, dos quais cerca de 6 hectares somente, é composto por solo permeável, concentrado principalmente nas margens do rio que corta a região. Assim, a área de solo permeável representa aproximadamente 10,5% da extensão territorial do bairro (Figura 08), o que evidencia uma limitação significativa na capacidade de infiltração e absorção das águas pluviais, especialmente em períodos de chuva intensa.

Essa baixa proporção de solo permeável reflete as condições de uma urbanização densa e intensiva, destacando, portanto, a importância de implementar estratégias de planejamento urbano externas para o aumento da permeabilidade do solo e a melhoria da drenagem local, de modo a reduzir os riscos de alagamento e promover a resiliência.

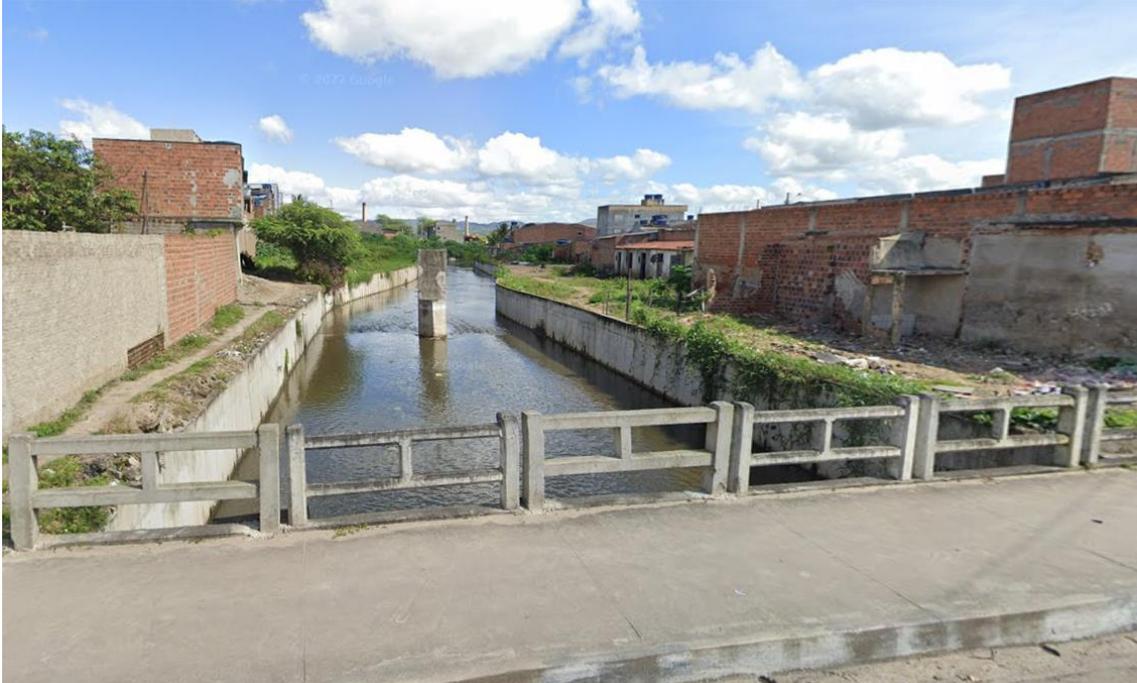
Figura 09 - Estrutura Construída no Riacho dos Mocós

O bairro Caiucá ao longo do percurso do Riacho dos Mocós apresenta a intervenção realizada em seu curso d'água (Figura 09), no entanto, há controvérsias quanto à funcionalidade que o riacho adquiriu após essa intervenção. Essa situação é especialmente relevante para o bairro Caiucá, visto que, em todas as ocasiões em que ocorrem fenômenos climáticos extremos, as

consequências tendem a ser desastrosas. Ademais, é importante ressaltar que, apesar da transposição implementada na região, o riacho continua a ser palco de diversos desastres naturais, o que levanta questionamentos sobre a eficácia da intervenção realizada.

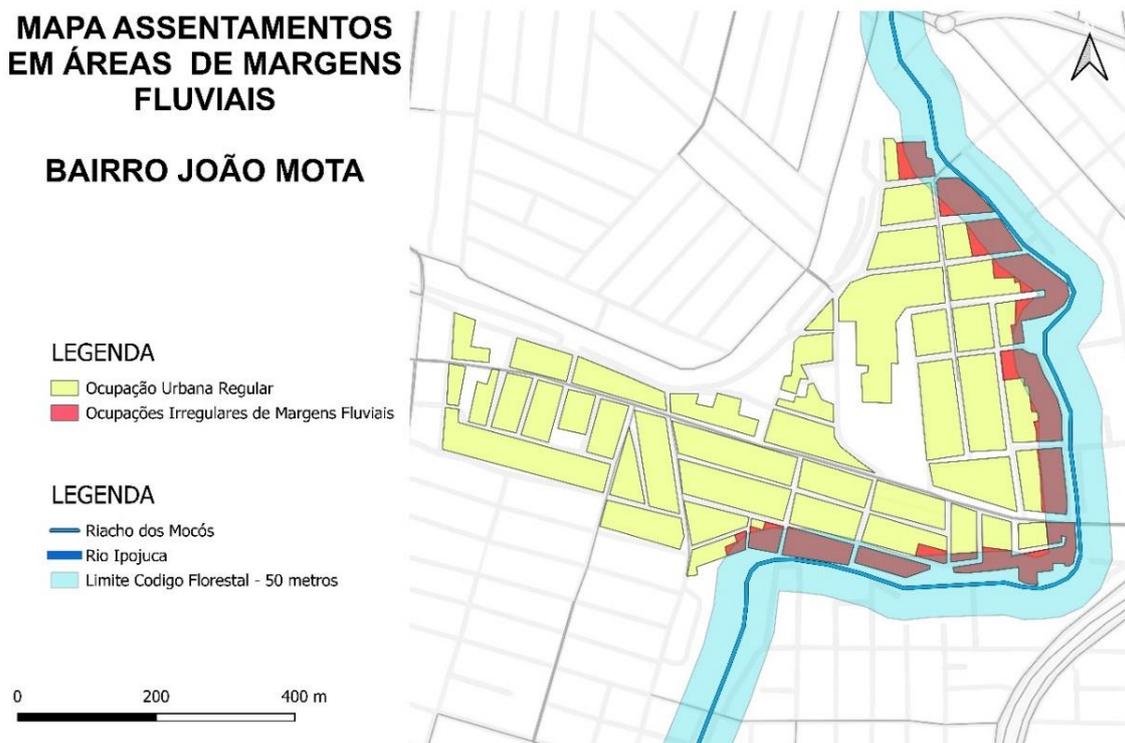
Figura 10 - Mapa de Assentamentos do Bairro João Mota

A urbanização do bairro João Mota ocorreu de maneira desordenada e similar ao Caiucá, seguindo o Código Florestal de 1965, o qual estabelecia apenas cinco metros de área de preservação ao longo das margens dos rios. Atualmente, essa exigência foi ampliada para 50 metros para o padrão do curso, de modo que as construções situadas a essa distância do Riacho dos Mocós são consideradas irregulares (Figura 10).

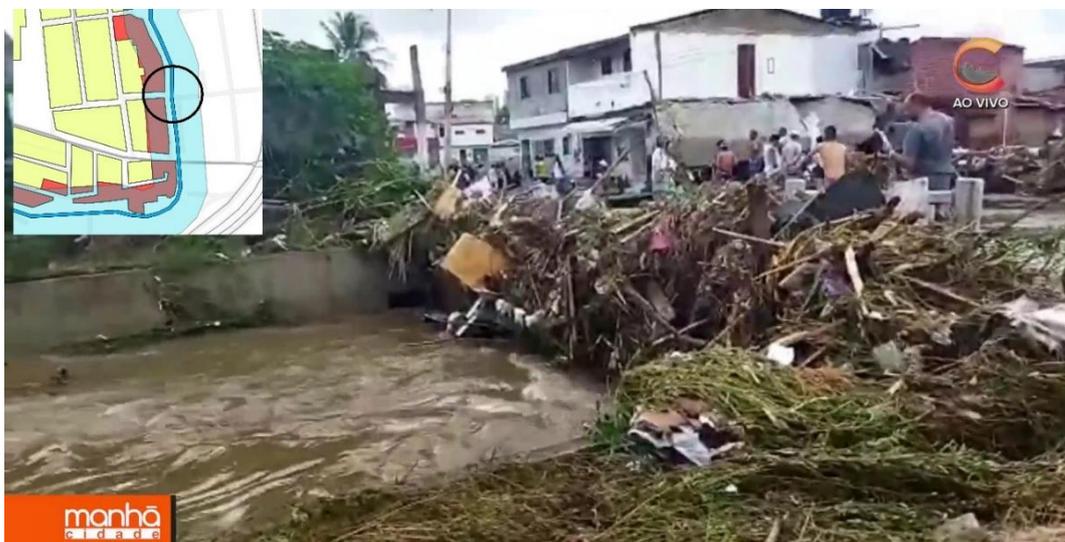
Figura 11 - Ponte do João Mota Obstruída

Esse mesmo riacho delimita as fronteiras dos bairros João Mota e Caiucá, e ambos sofrem com o acúmulo de entulhos nas pontes que atravessam o curso d'água. Um exemplo muito frequente de má gestão hídrica é a ponte na Rua Teresa Cordeiro Valença, a qual liga o João Mota ao Caiucá, que fica obstruída por destroços, como vegetação e lixo, bloqueando o fluxo de água (Figura 11), forçando-a a extravasar e, assim, invadir as residências próximas.

As inundações no bairro João Mota estão diretamente ligadas ao curso do riacho, uma vez que a infraestrutura de drenagem existente é insuficiente para a área e não consegue suportar o volume de água necessário, portanto, a despeito de existir um sistema de drenagem, ele não é adequado para toda a extensão do riacho, o qual deveria idealmente servir como uma medida natural de escoamento das águas, mas frequentemente falha em sua função devido à falta de manutenção e ao acúmulo de resíduos.

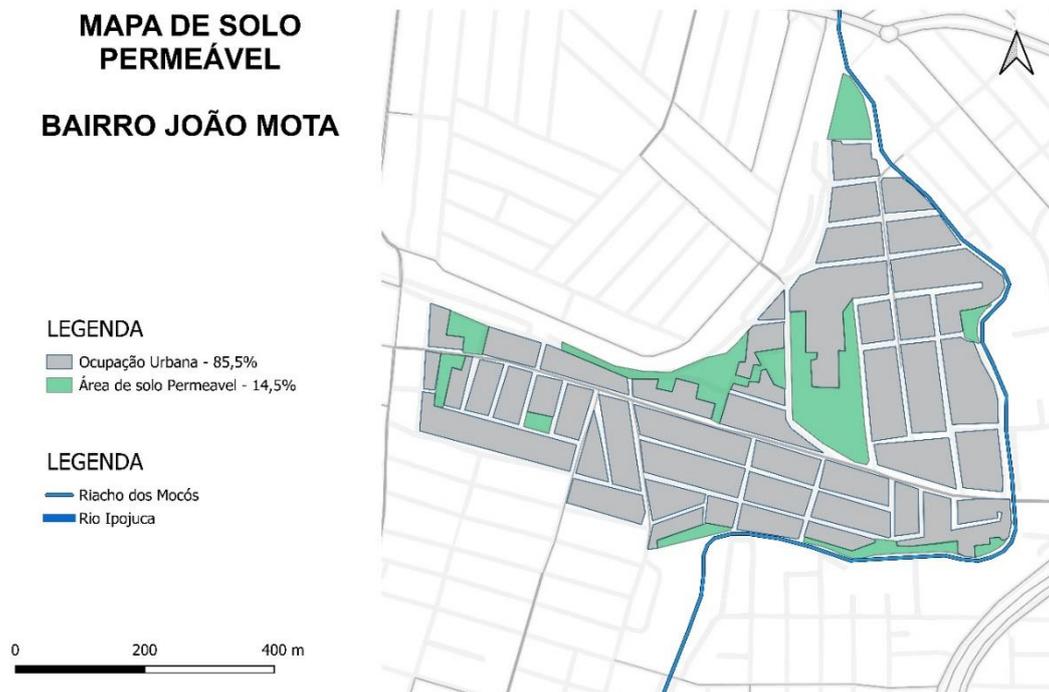
Figura 12 - Mapa de solo permeável João Mota

O bairro João Mota possui uma área total equivalente a aproximadamente 31 hectares, com uma taxa de solo permeável específica principalmente na região central. No total, o bairro conta com cerca de 4,5 hectares de solo permeável, o que representa aproximadamente 14,5% de sua extensão territorial (Figura 12). Esse índice de permeabilidade reflete uma maior capacidade de infiltração em comparação a áreas totalmente urbanizadas, porém ainda é limitado para atender a drenagem das águas pluviais, especialmente próximo ao riacho.

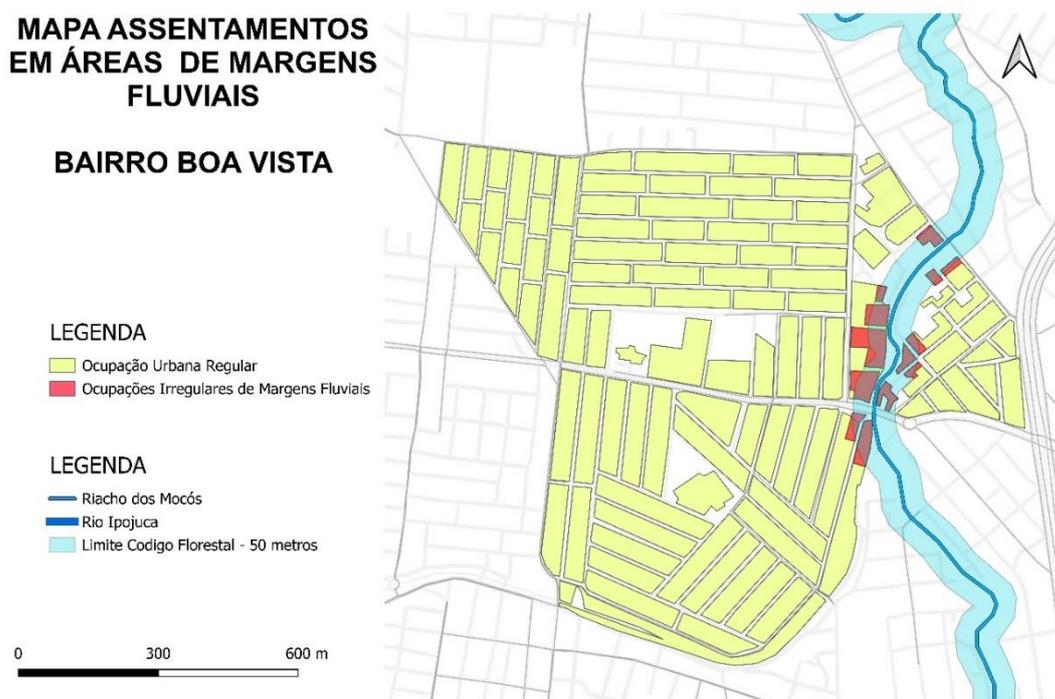
Figura 13 - Mapa de Assentamentos do Bairro Boa Vista

Embora as edificações nas proximidades do riacho no trecho da Boa Vista tenham sido desenvolvidas de forma desordenada, formando um aglomerado compacto, o restante do bairro se destaca por uma configuração mais organizada (Figura 13). Essa área é caracterizada por um padrão de loteamento que apresenta divisões mais claras e uma disposição regular.

Em contraste, ao analisar as áreas próximas ao Rio, observa-se que as habitações no Boa Vista são mais esparsas em comparação com os bairros João Mota e Caiucá, onde as construções são mais concentradas. Contudo, ainda existem residências que se

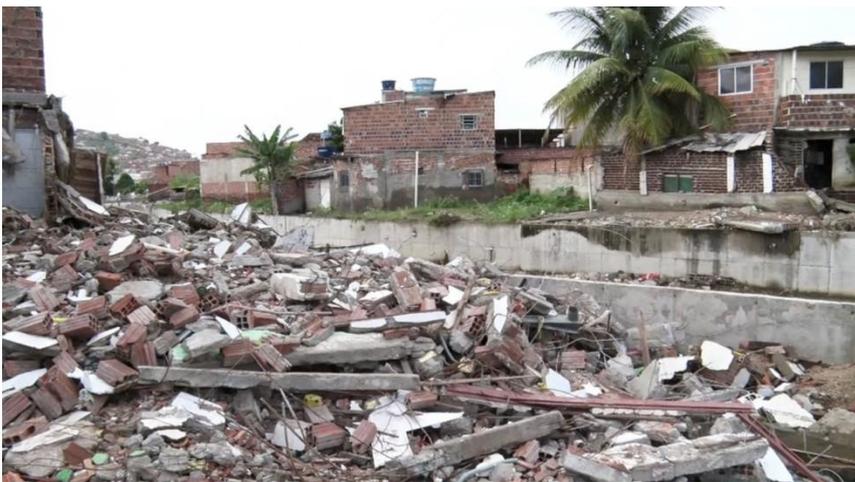
Figura 14 - Casa demolida no Boa Vista

Entretanto, eventos climáticos extremos, evidenciam a vulnerabilidade que ainda persiste. O loteamento Três Bandeiras, situado no Boa Vista, foi particularmente impactado recentemente, resultando na demolição de várias casas, conforme relatado pela Defesa Civil e pelo portal G1 (2023) (Figura 14). Essa situação ressalta a necessidade de um planejamento urbano mais rigoroso, que considere os riscos associados às condições climáticas.

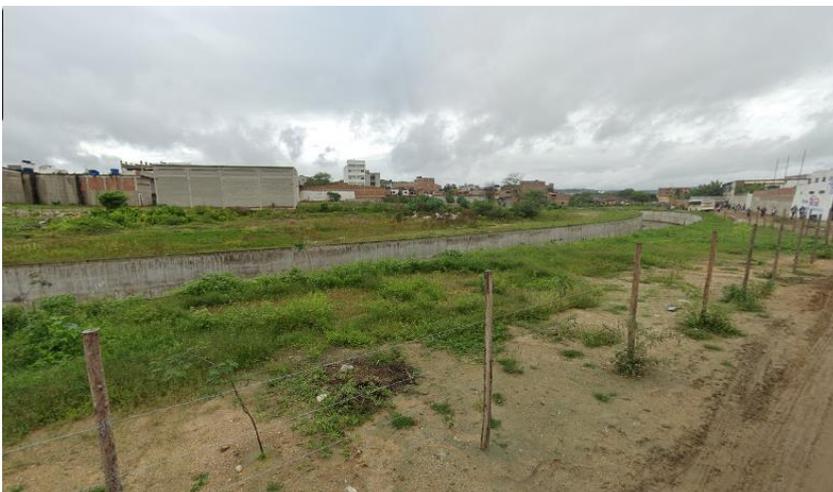
Figura 15 - Margem Riacho dos mocós no Boa Vista

Do ponto de vista da infraestrutura e da gestão ambiental, o bairro Boa Vista se destaca por possuir uma área de solo permeável relativamente boas em comparação com outros bairros da região (Figura 15).

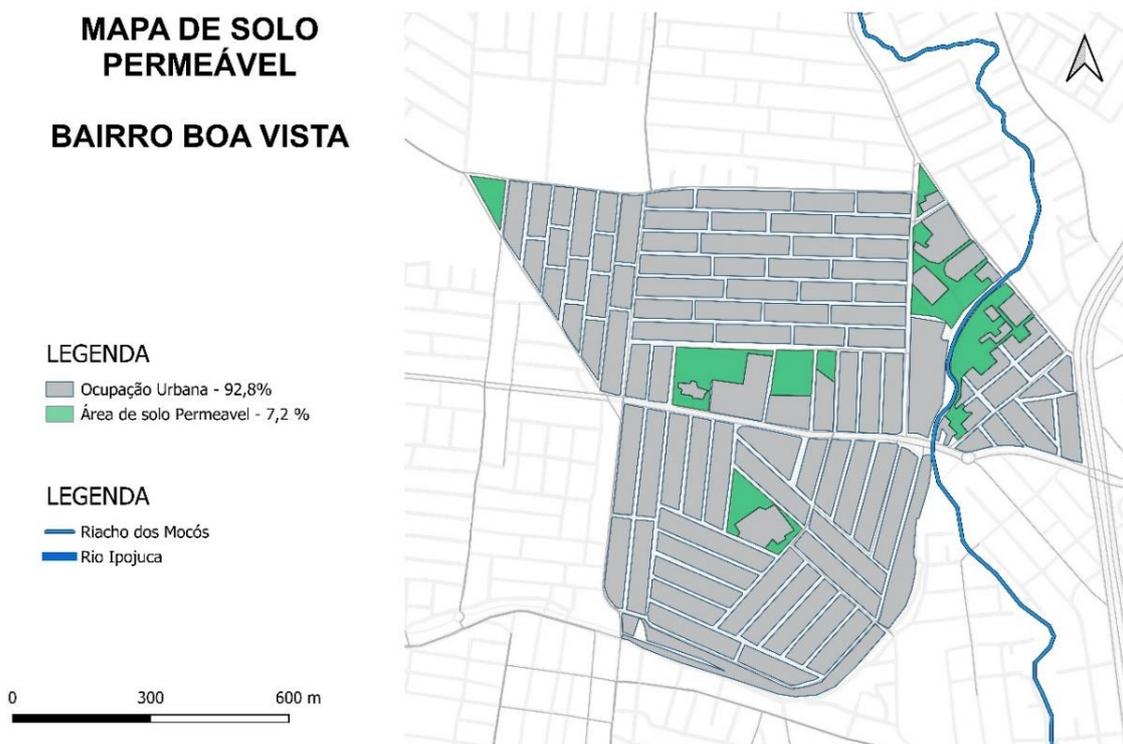
Figura 16 - Mapa de Solo Permeável Boa vista

Com uma extensão total de aproximadamente 90 hectares, dos quais 6,3 hectares são de solo permeável, o bairro apresenta uma taxa de 7,2% de área permeável (Figura 16). Embora esse percentual seja considerado baixo para uma área urbana, a localização desse solo próximo ao Riacho dos Mocó confere a ele uma maior resiliência em comparação ao bairro João Mota. Este último, apesar de possuir uma maior taxa de solo natural, está situado a uma distância significativa do curso d'água, o que pode comprometer sua capacidade de absorção e manejo das águas pluviais.

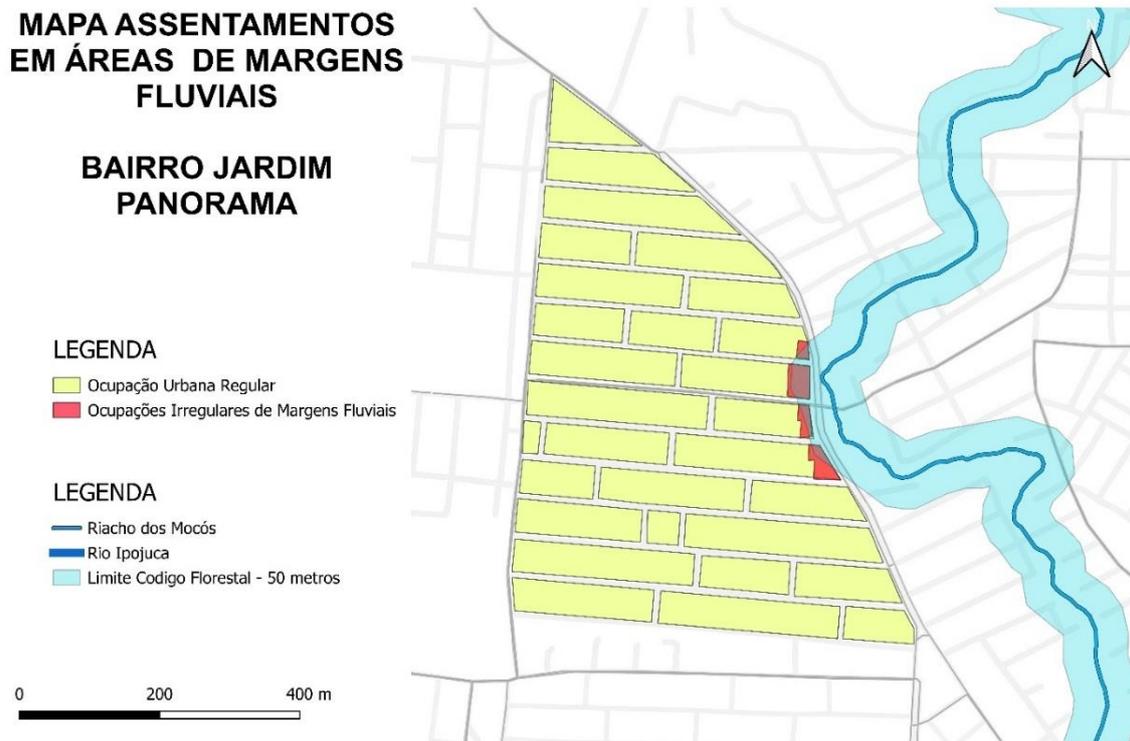
Figura 17 - Mapa de Assentamentos do Bairro Jardim Panorama

O bairro Jardim Panorama não é diretamente atravessado pelo Riacho dos Mocós; no entanto, apresenta uma fronteira a leste, onde há uma ponte que conecta o bairro ao Afonsinho. Essa conexão é relevante, pois, embora o riacho não cruze internamente o Jardim Panorama, existe uma porcentagem significativa de habitações irregulares que fazem limite com o curso d'água e que enfrentam problemas de inundação (Figura 17). Esses problemas ocorrem

especialmente em períodos de chuva intensa, nos quais a ponte não suporta o volume de água e transborda, afetando tanto o Afonsinho quanto partes do Jardim Panorama.

A organização urbanística do Jardim Panorama se caracteriza por quadras planejadas e lineares, refletindo o traçado típico de uma gleba convertida em loteamento. Essa disposição evidencia uma estrutura mais ordenada em comparação com áreas de urbanização desordenada. Quando inundações afetam o Afonsinho, resulta em impactos indiretos significativos para o Jardim Panorama, especialmente devido à proximidade com a ponte (Figura 18), que canalizou os efeitos climáticos adversos.

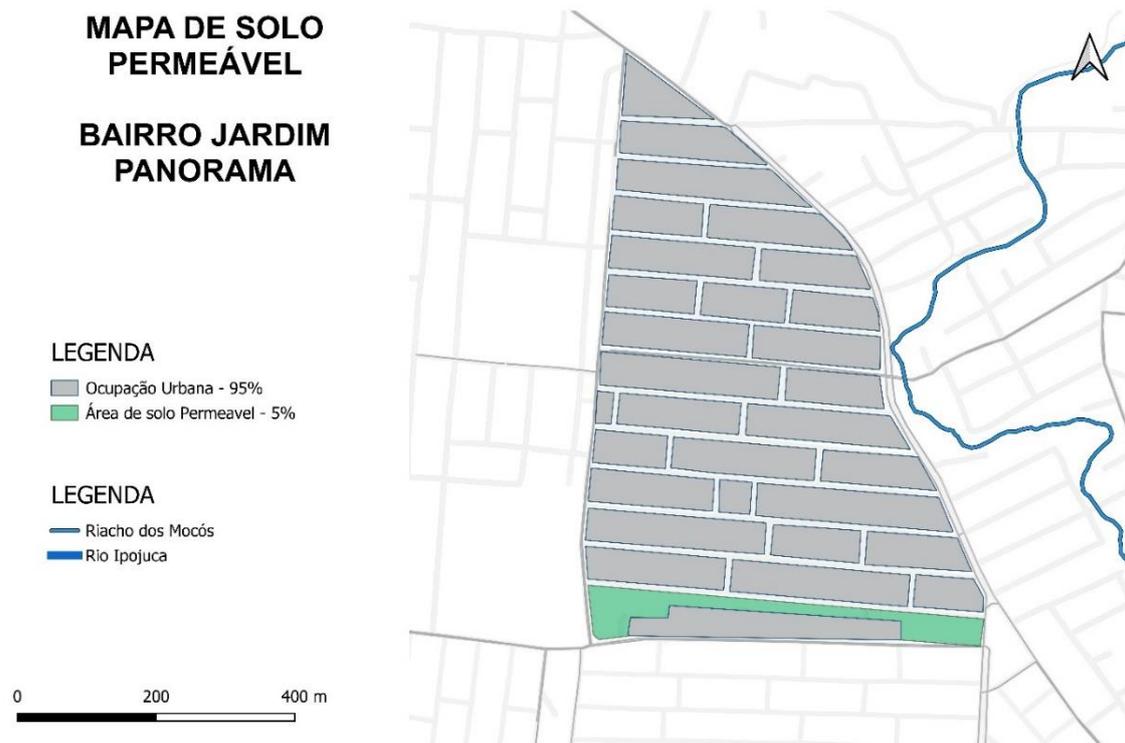
Figura 19- Mapa Solo Permeável Jardim Panorama

A topografia do Jardim Panorama contribui para a mitigação de inundações, uma vez que a parte oeste do bairro possui maior altitude. Essa conformação favorece o escoamento da água em direção ao leste, onde se encontra o Riacho dos Mocós. Com uma área total de 34 hectares, o bairro conta com 1,7 hectares de solo permeável e 32,3 hectares de infraestrutura urbana, o que resulta em uma ocupação urbana de 95% e apenas 5% de solo permeável (Figura 19). Embora essa porcentagem de solo permeável seja relativamente baixa, o bairro não enfrenta inundações frequentes, pois a área verde na extremidade sul, que possui características semelhantes a um córrego, apresenta uma vegetação eficiente em drenagem, atuando como importante elemento mitigador das águas pluviais.

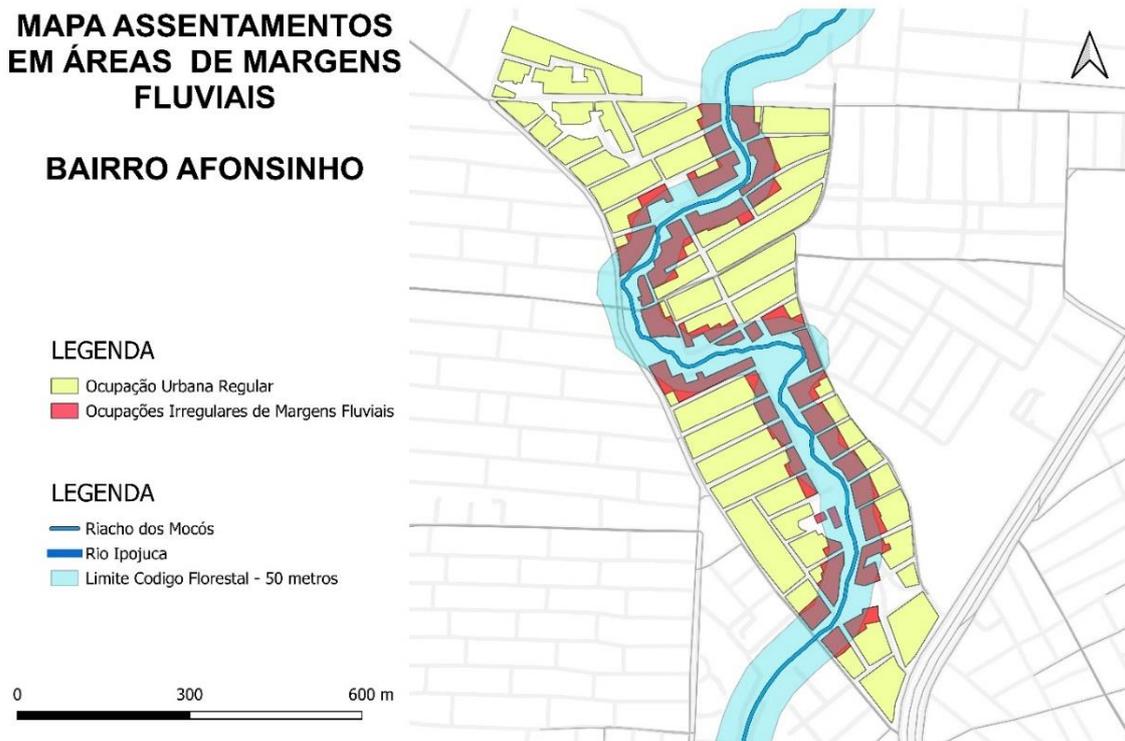
Figura 20 - Mapa de Assentamentos do Bairro Afonsinho

O Afonsinho é uma Zona Especial de Interesse Social (ZEIS) e enfrenta sérias dificuldades de infraestrutura, o que agrava a situação dos moradores. A área é predominantemente composta por residências arquitetonicamente irregulares, muitas das quais estão localizadas muito próximas ao Riacho dos Mocós (Figura 20), um fator que, combinado com a carência de serviços básicos, contribui significativamente para a vulnerabilidade da comunidade.

O processo de urbanização no Afonsinho começou com a tentativa de implementação de quadras lineares, mas acabou sendo marcado por uma expansão desordenada. A construção de residências sem planejamento adequado gerou um alto adensamento urbano, com muitas casas construídas de forma muito próxima umas das outras, e essa falta de planejamento comprometeu a drenagem das águas pluviais. Com o aumento da população e a escassez de infraestrutura, o bairro passou a ser negligenciado nas políticas públicas municipais, o que acentuou ainda mais os problemas de infraestrutura urbana (Figura 20).

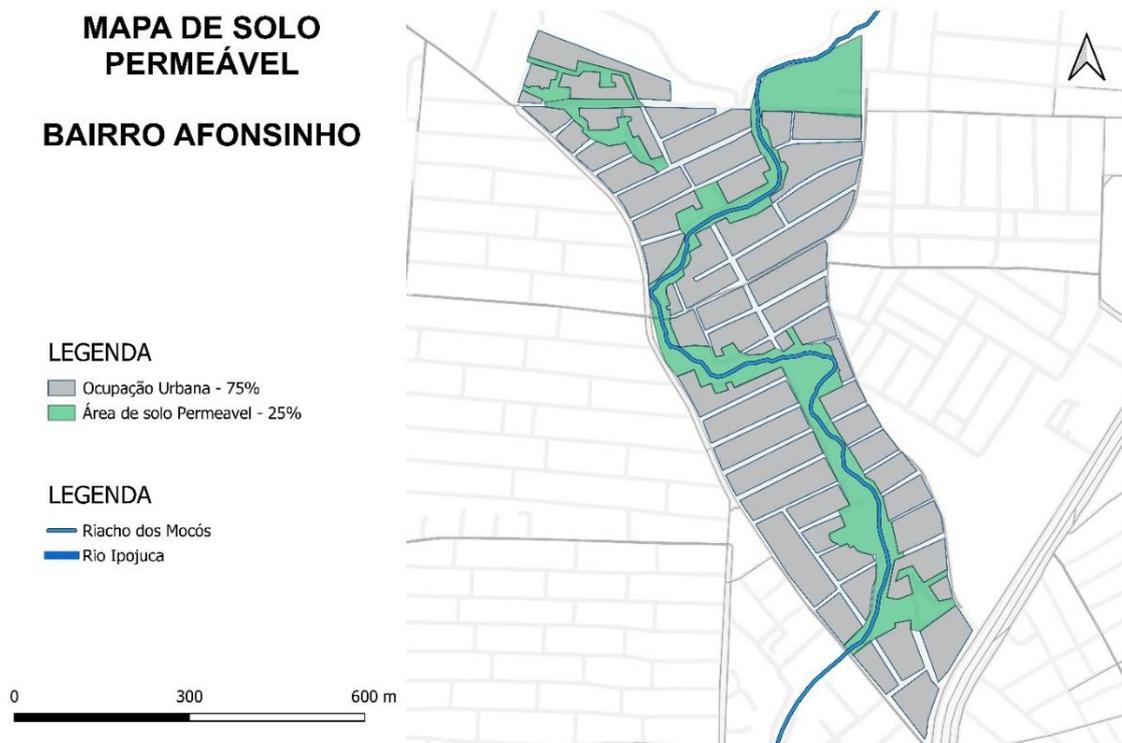
Figura 21 - Mapa de solo Permeável Afonsinho

A área total do Afonsinho é de aproximadamente 39 hectares, sendo 28 hectares ocupados por habitação urbana e 10 hectares por solo permeável. Isso significa que cerca de 25% da área é permeável e 75% é ocupada por construções (Figura 21). No entanto, o solo permeável está localizado nas margens do Riacho dos Mocós, o que limita a capacidade de drenagem. A infraestrutura de drenagem precisa lidar simultaneamente com as águas pluviais e a hidrografia do rio, o que nem sempre ocorre de maneira eficiente, resultando em alagamentos nas vias do bairro, especialmente durante chuvas fortes.

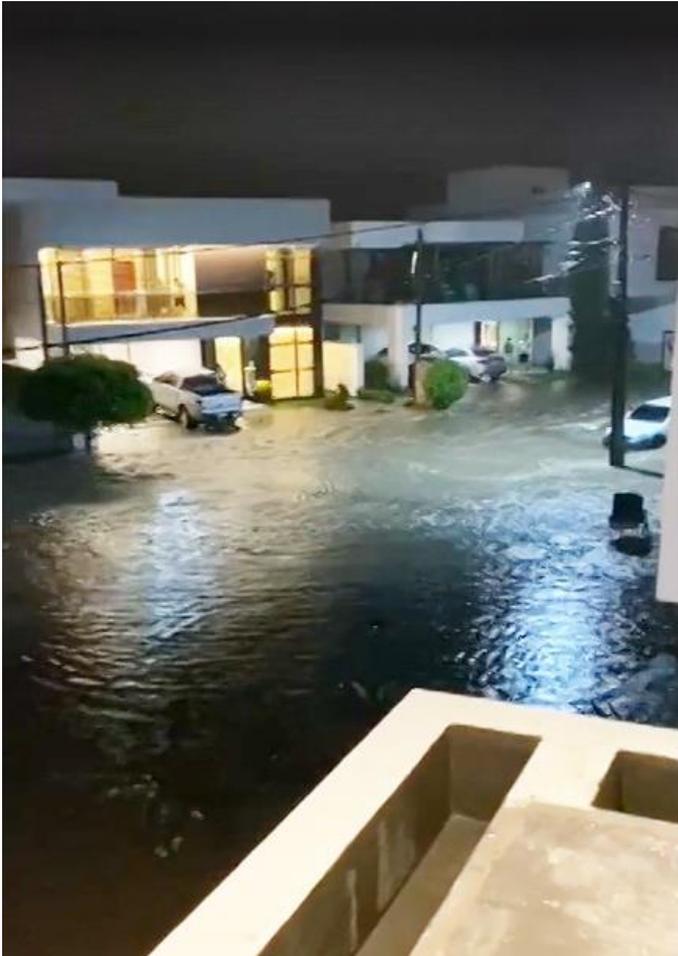
Figura 24 - Inundação no Condomínio Alphaville na Nova Caruaru

A área onde os condomínios estão localizados é atravessada por cursos d'água que, ao seguir seu curso em direção ao riacho dos Mocós, acabam sendo barrados pela infraestrutura urbana, resultando no acúmulo de água dentro dos próprios condomínios (Figura 24), especialmente durante períodos de chuvas intensas. Nessas condições, a água que deveria

ser escoada para o riacho dos Mocós acaba se concentrando nas áreas de ocupação urbana, o que agrava a situação das inundações.

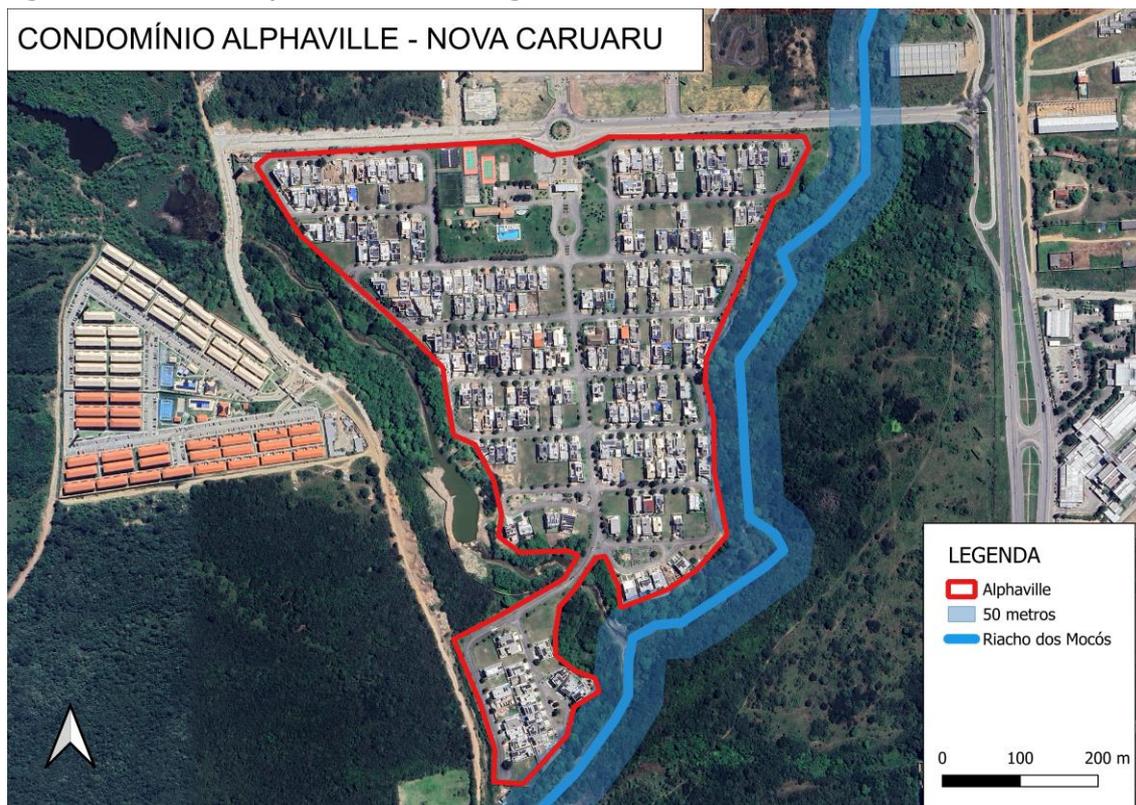
Figura 25 - Condomínio Alphaville Caruaru as Margens do Riacho dos Mocós

Embora os condomínios de Nova Caruaru sigam as diretrizes do Código Florestal, respeitando, por exemplo, a faixa mínima de 50 metros de área de preservação permanente (APP) (Figura 25), essa conformidade legal não é garantia de eficácia no controle dos problemas ambientais, como as inundações. A aplicação do Código, que estabelece uma média, nem sempre se traduz em uma solução eficiente, uma vez que as condições ambientais variam e eventos climáticos extremos, como chuvas fortes, são difíceis de prever.

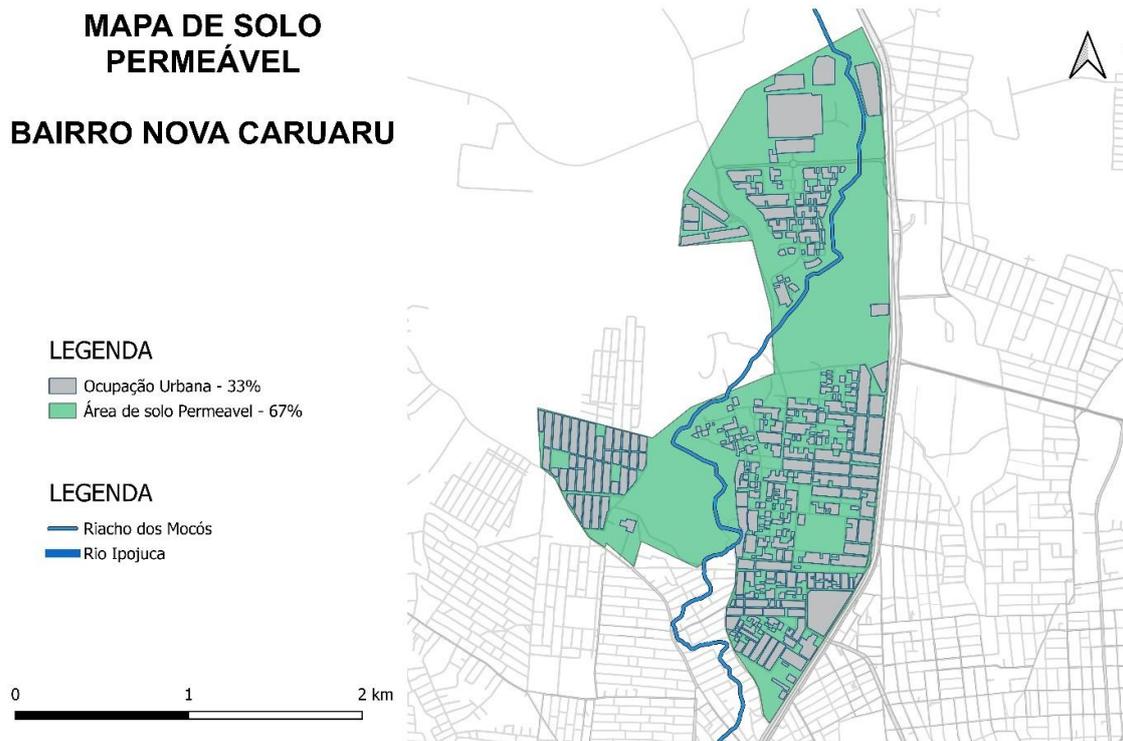
Figura 26 - Mapa de Solo Permeável Nova Caruaru

Em termos de extensão, Nova Caruaru ocupa uma área de aproximadamente 377 hectares, dos quais 124 hectares são ocupados por áreas urbanas construídas e 253 hectares correspondem a solo permeável. Essa configuração resulta em cerca de 67% da área do bairro composta por solo permeável e 33% por assentamentos urbanos (Figura 26). No entanto, apesar da grande quantidade de solo permeável, essa proporção não se mostra suficiente para atender de forma eficaz às demandas de drenagem urbana, o que, por sua vez, contribui para a ocorrência de inundações.

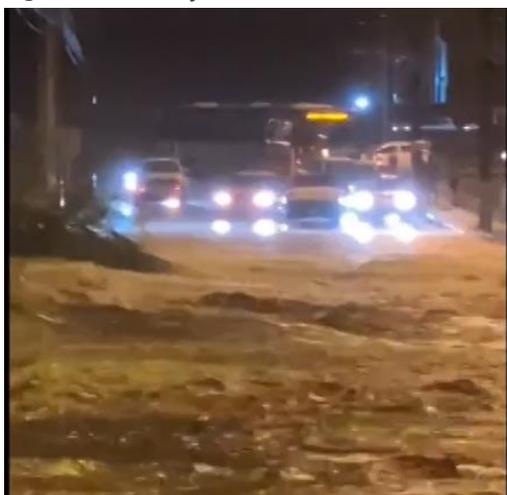
Figura 27 - Inundação entrada do Polo Caruaru

Em suma, a situação de Nova Caruaru ilustra a complexidade dos problemas urbanos relacionados às inundações e aos efeitos das variações climáticas. Embora a drenagem na região seja, à primeira vista, suficiente, ela não se apresenta eficiente em situações de chuvas intensas, como é o caso do Polo Caruaru (Figura 27), que enfrenta alagamentos tanto em áreas comerciais quanto em condomínios de luxo nas proximidades.

Esse cenário evidencia a necessidade de uma análise mais aprofundada das questões hídricas no bairro, levando em consideração tanto os fatores naturais quanto os impactos do crescimento urbano desordenado.
