# CONSIDERAÇÕES SOBRE O PROGRAMA CENTRO ABERTO: COMPARAÇÕES ENTRE 2014 E 2024 (SESSÃO TEMÁTICA 1).

## CONSIDERATIONS ABOUT PROGRAMA CENTRO ABERTO: COMPARISONS BETWEEN 2014 AND 2024.

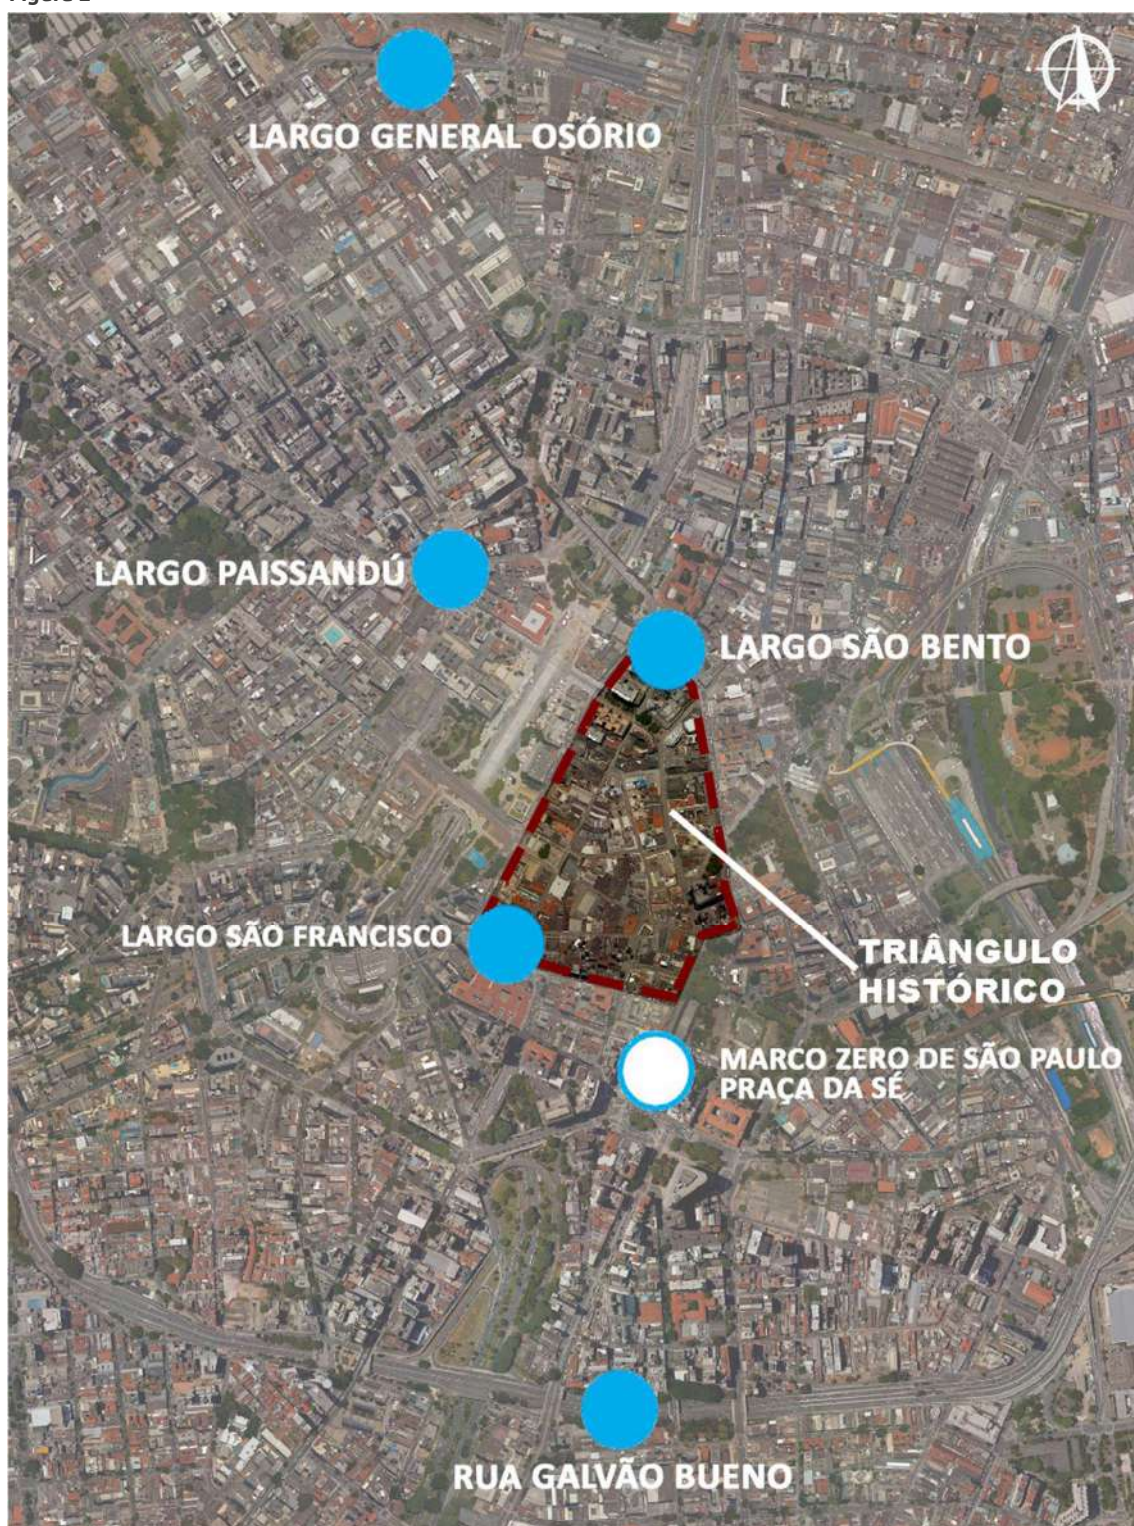
Figura 2

As análises aqui apresentadas são as implantadas pelo Programa Centro Aberto entre 2014 e 2017: Largo General Osório, Largo do Paissandu, Largo São Bento, Largo São Francisco e Rua Galvão Bueno. Dois deles estão localizados no Centro Velho: Largo São Bento e Largo São Francisco, um no Centro Novo: Largo do Paissandú, enquanto o Largo General Osório e Rua Galvão Bueno estão contíguos ao Centro Velho (Figura 2).

Locais de Intervenção do Programa Centro Aberto.  
Fonte: elaborada pelos autores, 2024.

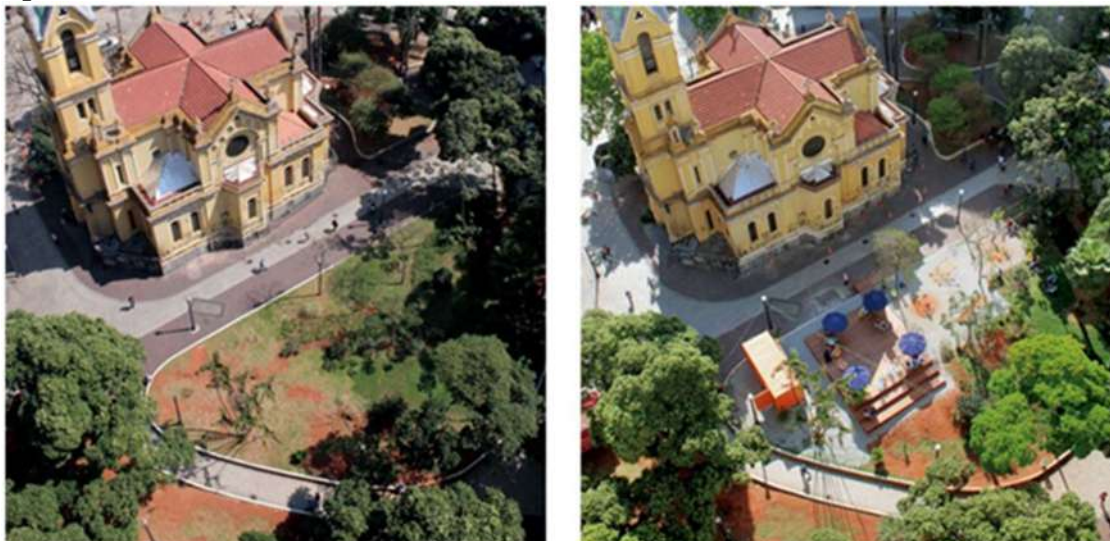
**Figura 4**

Nota-se que a implantação ocorreu ao fundo da igreja, longe do acesso da mesma.  
Fonte: São Paulo (2017b).

Na fase de projeto definitivo foram realizadas adaptações, incluindo a reforma do deque de madeira (Figura 4). O número de bancos foi ampliado, com base nos resultados das pesquisas da Fase Teste, especialmente onde o sinal do Wi-Fi era mais forte. O parquinho foi reformado, com a instalação de brinquedos mais resistentes e uma nova mesa de ping-pong, replicando o sucesso da estratégia no Largo São Francisco (SÃO PAULO, 2017b).

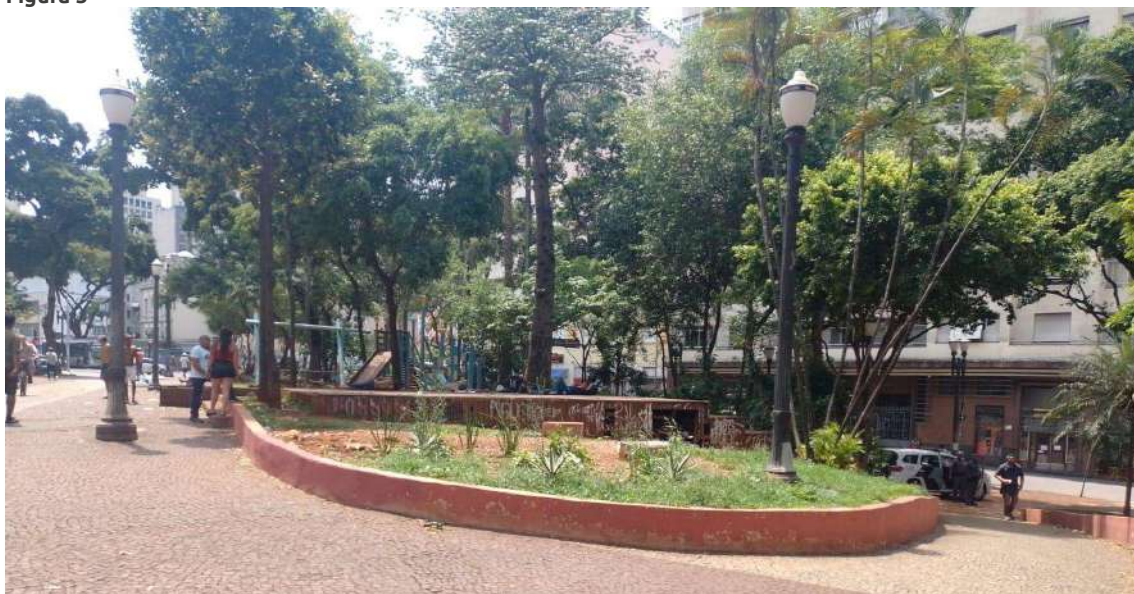
Figura 5

Largo do Paissandú – Situação atual, com o mobiliário remanescente do Programa Centro Aberto com sinais de deterioração, pichações e pouca permanência no local.  
Fonte: os autores.

Através da visita de campo, é possível perceber os esqueletos do deque de madeira, embora deteriorados devido à falta de manutenção. O espaço não possui a mesma configuração, o público é excessivamente masculino, com a presença de uma viatura policial, e não se vê mais as crianças, o parquinho ou outras formas de permanência.

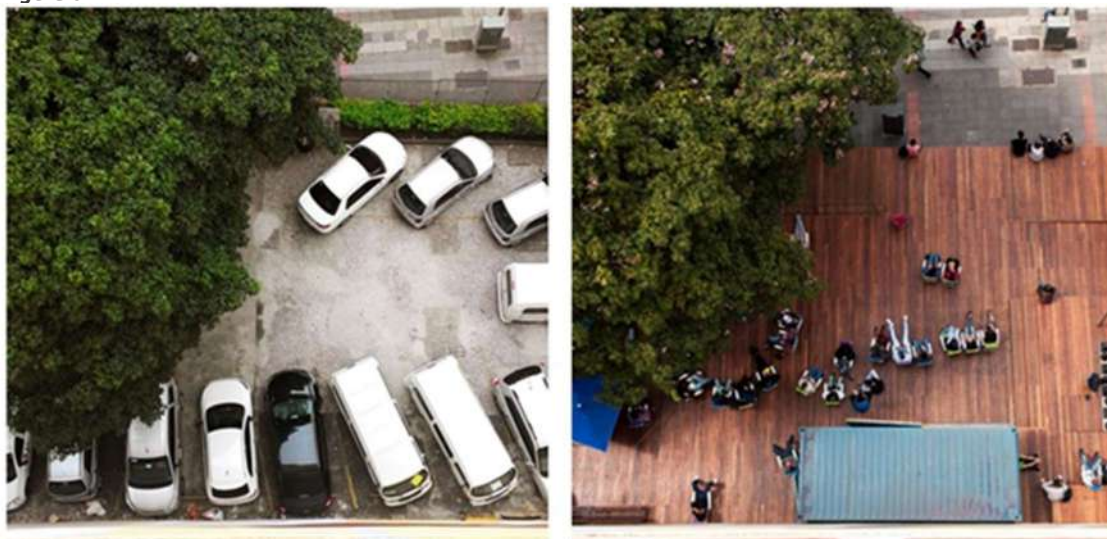
Figura 6

Antes (e) e depois (d) da transformação do estacionamento em espaço público no Largo São Bento.  
Fonte: São Paulo (2017c).

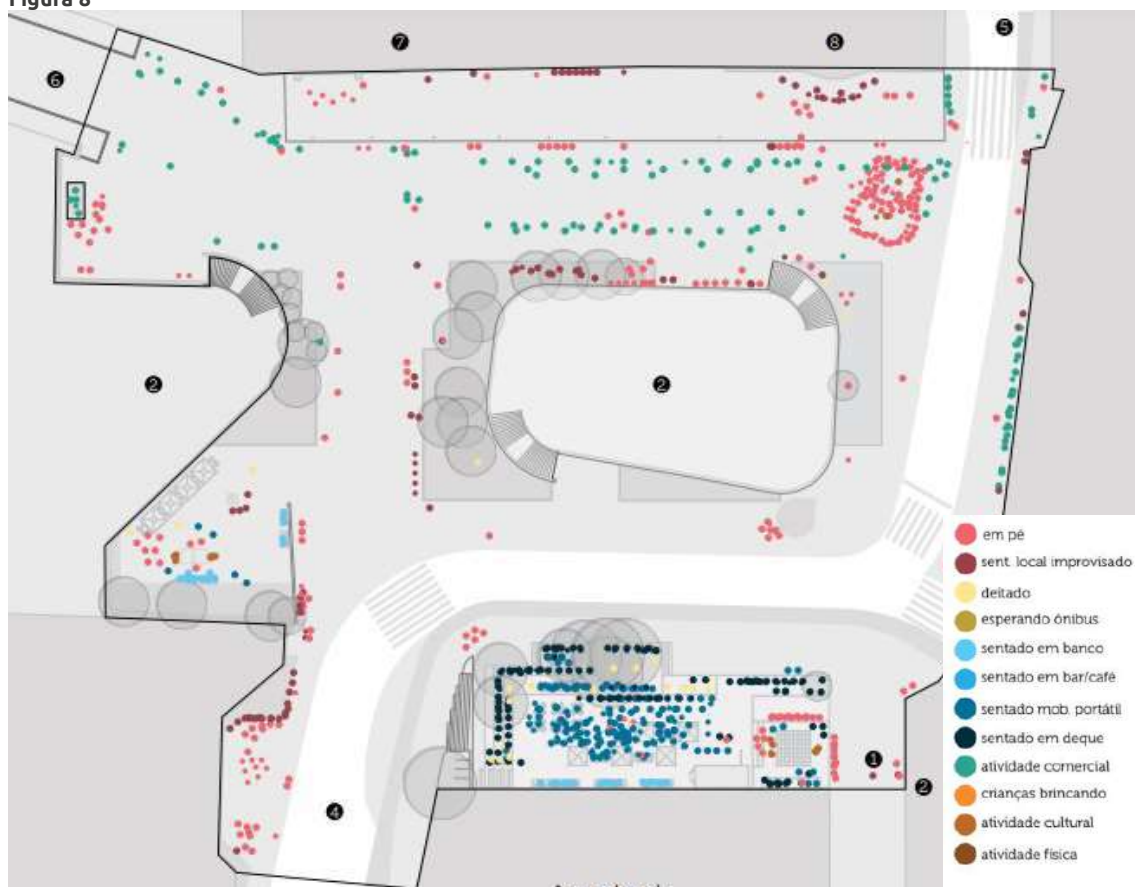
Figura 8

Levantamento de frequentadores (pontos) no Largo São Bento e redondezas. Nota-se a concentração deles no novo espaço inaugurado e na entrada do Mosteiro São Bento.  
Fonte: São Paulo (2017c).

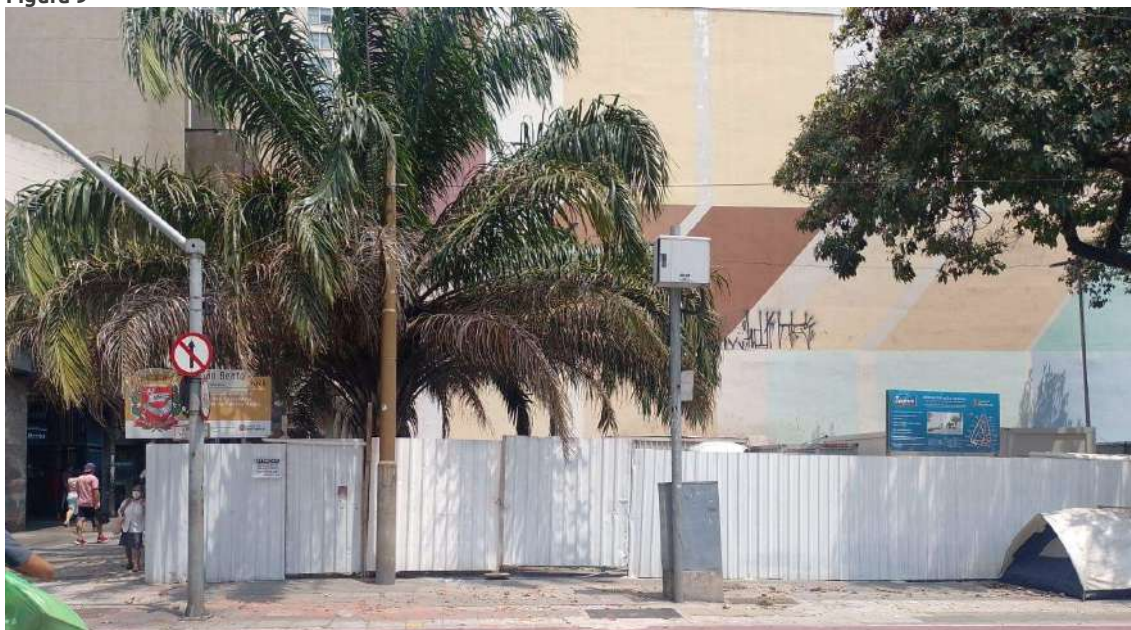
Figura 9

Largo São Bento atualmente, transformado em canteiro de obras, com tapumes e barracas dos moradores de rua.  
Fonte: os autores.

Mesmo com a mudança de gestão em 2017, o local continuava sendo utilizado maciçamente pelos pedestres. Entretanto, uma série de acontecimentos reduziram gradativamente as pessoas no local. Primeiro foi com a remoção do gestor responsável pelo recolhimento das cadeiras e que observava as ações no local. Posteriormente começaram os problemas de acúmulo de sujeira, pichações e da necessidade de manutenção dos equipamentos, principalmente do deque. Posteriormente, os moradores de rua com suas barracas se instalaram no deque. Em 2023 o local foi cercado pela prefeitura com tapumes metálicos e transformado o local em canteiro de obras do projeto da troca de piso nos calçadões do Centro Velho (Figura 9).

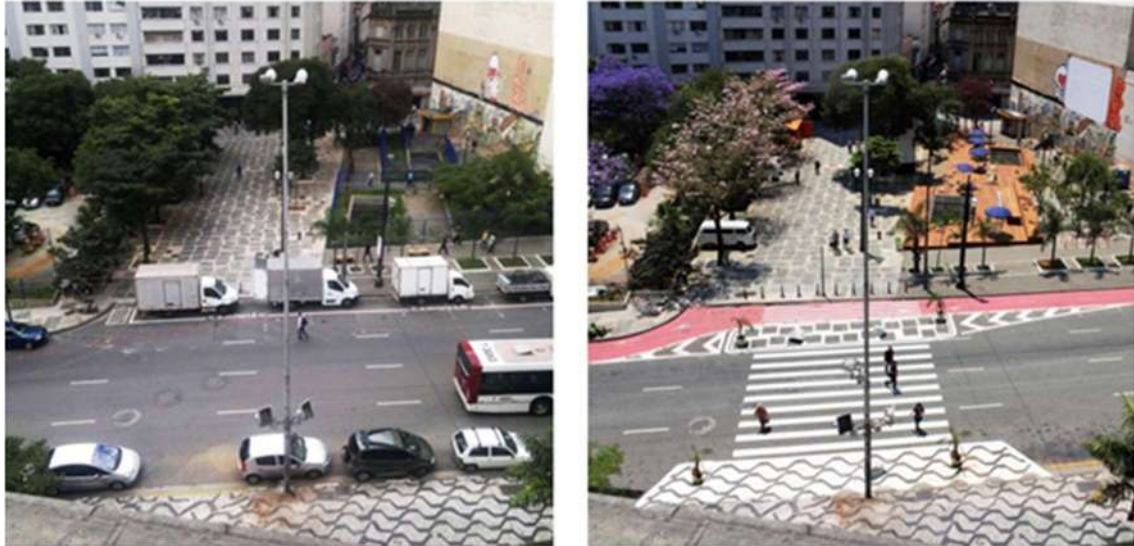
Figura 10

Antes (e) e depois (d) das intervenções no Largo São Francisco / Praça Ouvidor Pacheco e Silva. Nota-se a instalação de deque, a redução de faixa de rolagem de quatro para três com a criação de um canteiro central, faixa de pedestre e o alargamento da calçada no local do estacionamento.

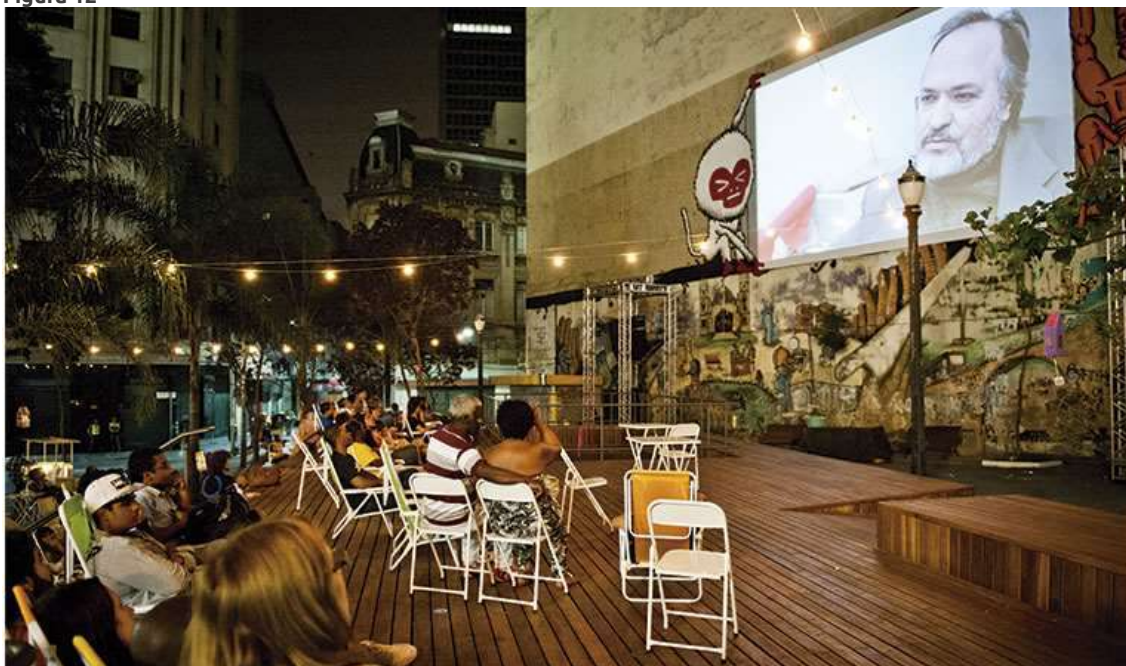
Figura 12

Foi instalado deque de madeira conectando a Rua José Bonifácio à Rua Benjamin Constant, além de transformar muretas em bancos, a instalação de mesa de ping-pong, Wi-Fi gratuito e uma tela de projeção pintada na empena do edifício adjacente à praça, destinada a apoiar as sessões de cinema ao ar livre (Figura 12). Foi instalado também um container para o armazenamento dos mobiliários portáteis (SÃO PAULO, 2017d).

Atividades culturais noturnas, como cinema ao ar livre, incentivavam o local mesmo fora do horário comercial. Fonte: Secretaria Municipal de Urbanismo e Licenciamento, 2017.

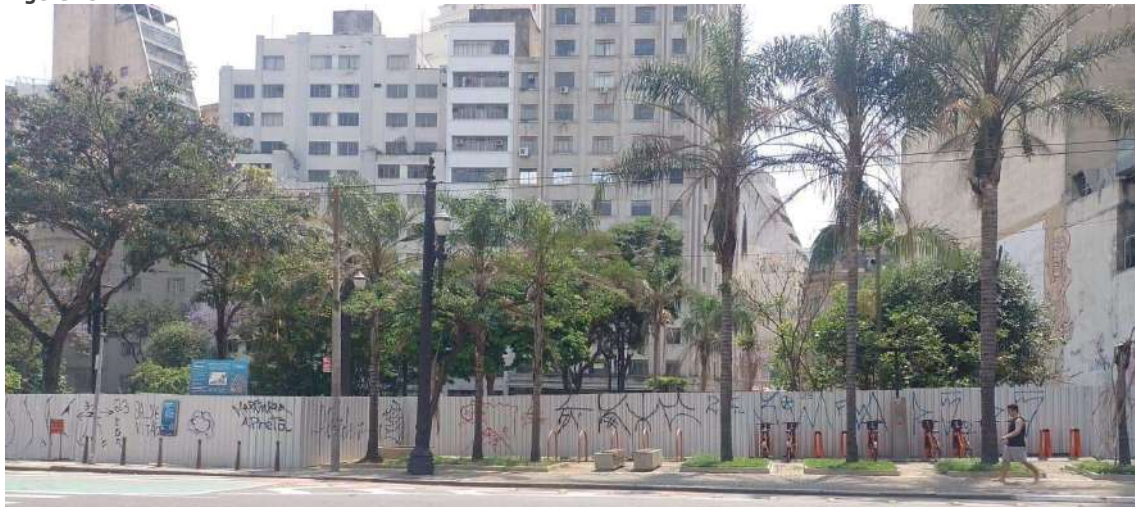
Figura 13

Largo São Francisco atualmente. Assim como no Largo São Bento, a área de intervenção se tornou canteiro de obras. Fonte: os autores.

Assim como o Largo São Bento, o local passou por questões semelhantes até a sua desativação, como a retirada do funcionário responsável pelo local e dos mobiliários portáteis, o uso exclusivo por moradores de rua, a interrupção de atividades culturais - como a exibição de cinema ao ar livre, falta de manutenção, sujeira e pichações. Atualmente, encontra-se fechado pela prefeitura e está sendo utilizado como canteiro de obras (Figura 13) para apoiar o projeto de reforma dos calçadões do Centro Velho.

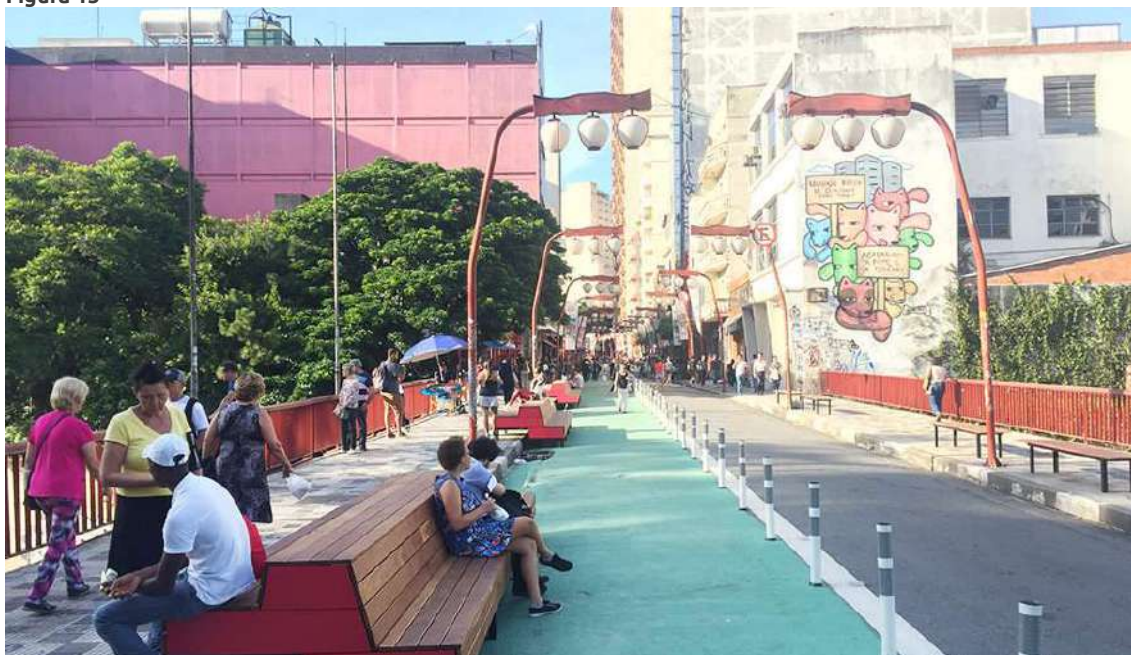
Figura 15

Intervenção na Rua Galvão Bueno: no lugar da faixa de estacionamento, foram colocados bancos, balizadores e a pintura do asfalto para a circulação de pedestres.

Além do alargamento da calçada para melhorar a circulação, foram instalados bancos de madeira (Figura 15), proporcionando locais para permanência, descanso, interação e refeições ao ar livre (SÃO PAULO, 2017e). Diferente das outras áreas, a Rua Galvão Bueno já era um espaço ativo, especialmente devido ao comércio de produtos orientais, eventos da cultura *geek* e polo gastronômico.

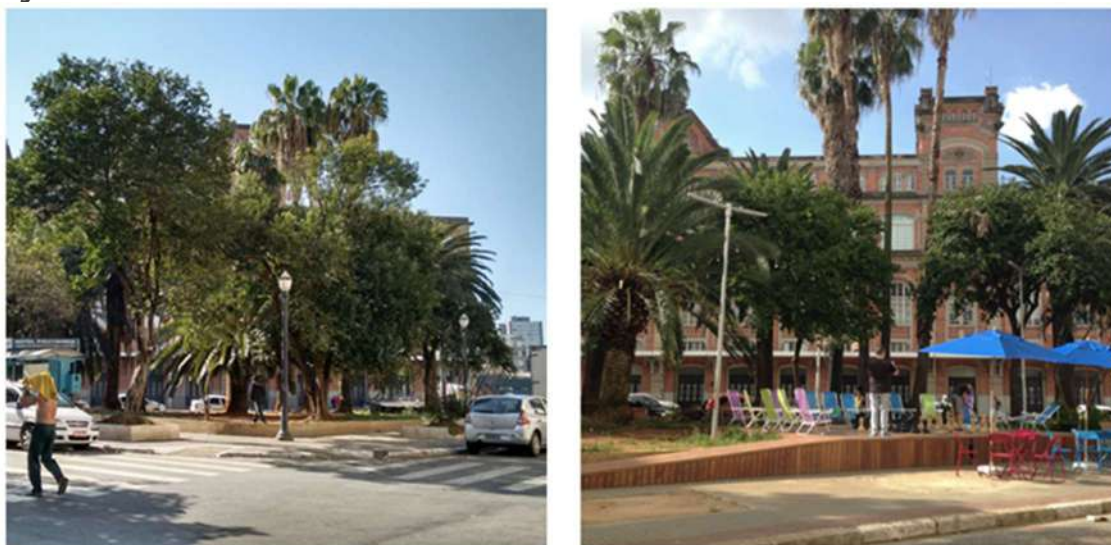
Figura 17

Antes (e) e depois (d) das intervenções no Largo General Osório. As intervenções resultaram em pouco acréscimo no número de pessoas.

Um deque de madeira foi instalado no interior da praça, permitindo usos, como jogos e palco para apresentações ao ar livre (Figura 17). Também foram instalados equipamentos de ginástica, parquinho e um tabuleiro de xadrez gigante. Uma das diretrizes incluía o fechamento da Rua General Osório para uso exclusivo de pedestres, mas essa ação não foi implementada (SÃO PAULO, 2017a).
