# EVOLUÇÃO URBANA E POLUIÇÃO HÍDRICA: OS DESAFIOS AMBIENTAIS E SOCIAIS DA MACRODRENAGEM DE CANAIS EM BELÉM, PARÁ (ST-06)

# IMPACTS OF MACRODENSITY AND URBANIZATION ON WATER QUALITY: A VISUAL APPROACH IN BELÉM, PARÁ

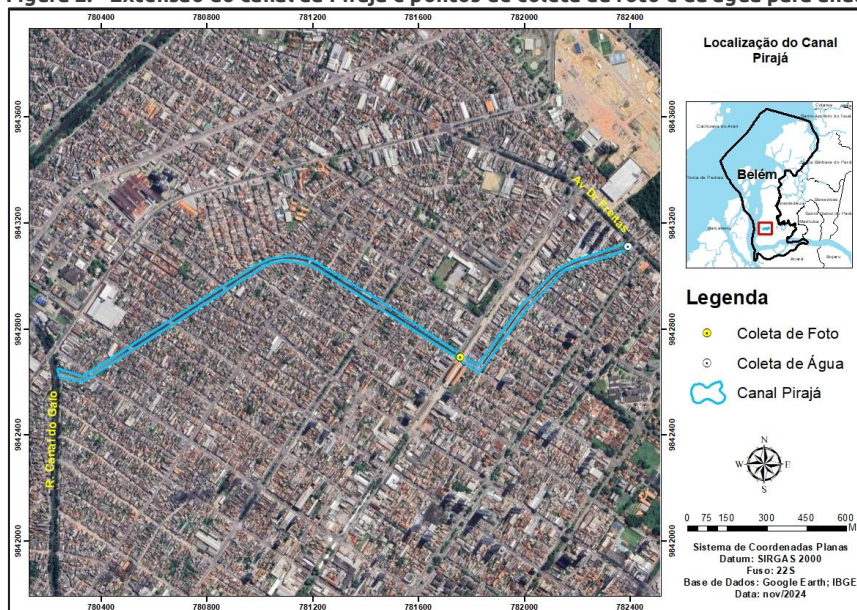
Figura 2: - Extensão do canal da Pirajá e pontos de coleta da foto e da água para análise

O canal Tucunduba (figura 1) e o canal Pirajá (figura 2), localizados em Belém, foram selecionados como objeto de estudo devido à sua relevância histórica e socioambiental. Ambos representam exemplos emblemáticos de intervenções urbanísticas associadas à macrodrenagem e estão inseridos em áreas de alta densidade populacional, onde o impacto da urbanização desordenada é evidente. Esses canais refletem a interação direta entre o desenvolvimento urbano, a degradação ambiental e os desafios de gestão hídrica, justificando sua escolha como foco da análise.

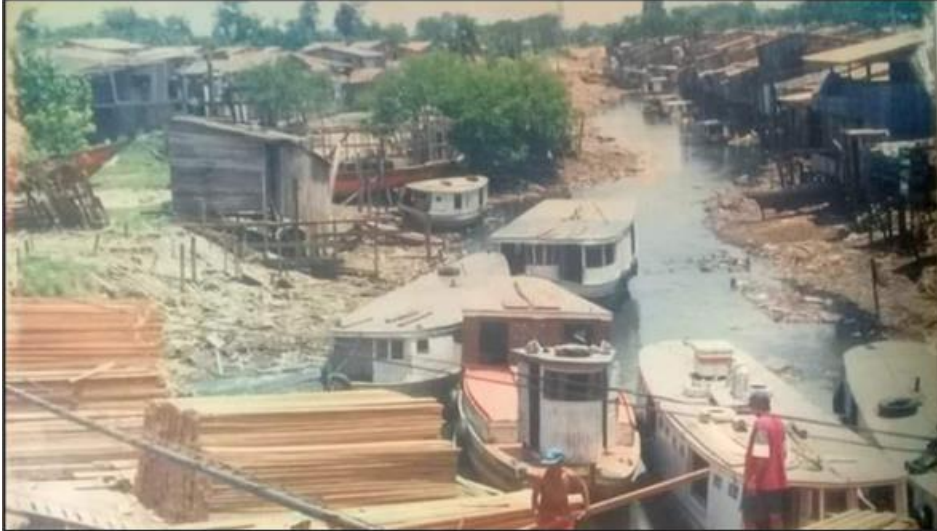
**Figura 1: - Canal Tucunduba em 1997**

A Figura 1, mostra uma imagem de 1997 onde é possível perceber o rio (hoje canal), cercado por vegetação densa e com um ecossistema que atende às necessidades das comunidades locais. Muitos fazendo uso deste para sua subsistência, atividades comerciais e lazer que é claramente visível na imagem.

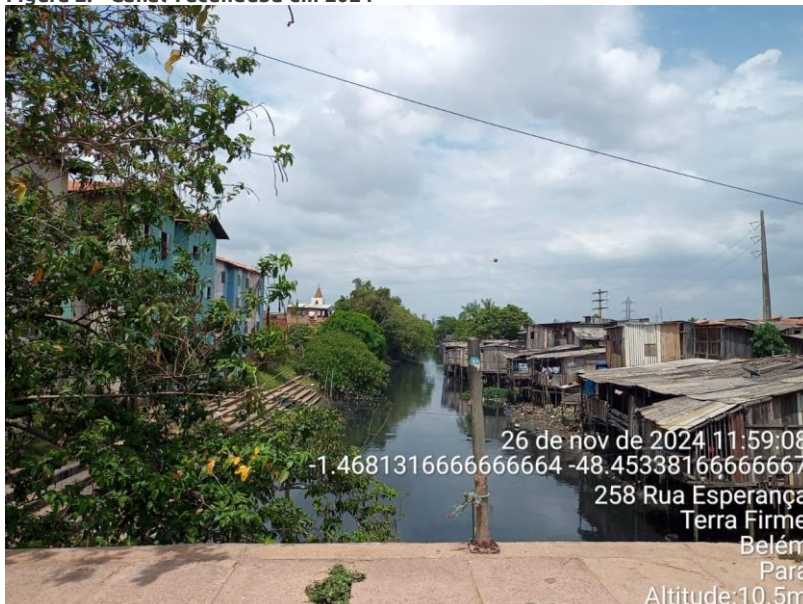
**Figura 2: - Canal Tucunduba em 2024**

Em contraste, a Figura 2, representa o mesmo canal no ano de 2017. O processo de macrodrenagem neste trecho ainda não está finalizado, mas é possível observar na imagem

que o processo de urbanização já modificou a margem esquerda do rio com a presença de estruturas que não estavam presentes na Figura 1. Apesar da margem direita não parecer ter sofrido muito impacto, é possível perceber a perda de áreas verdes e a mudança nas relações de uso do rio que recebe o esgoto doméstico sem nenhum tipo de tratamento. A água apresenta características físicas e odor típico de esgoto. Santos (2018), destaca que o crescimento urbano sem planejamento adequado intensifica a impermeabilização do solo e o despejo de esgotos, sobrecarregando os corpos d'água.

No caso do Canal Tucunduba, as imagens comparativas revelaram que as obras de canalização reduziram significativamente a largura do curso d'água, comprometendo sua capacidade de autodepuração e aumentando a vulnerabilidade a enchentes. Essas falhas ilustram a necessidade de integrar soluções ecológicas ao planejamento urbano, conforme proposto por Carbone et al., (2022).

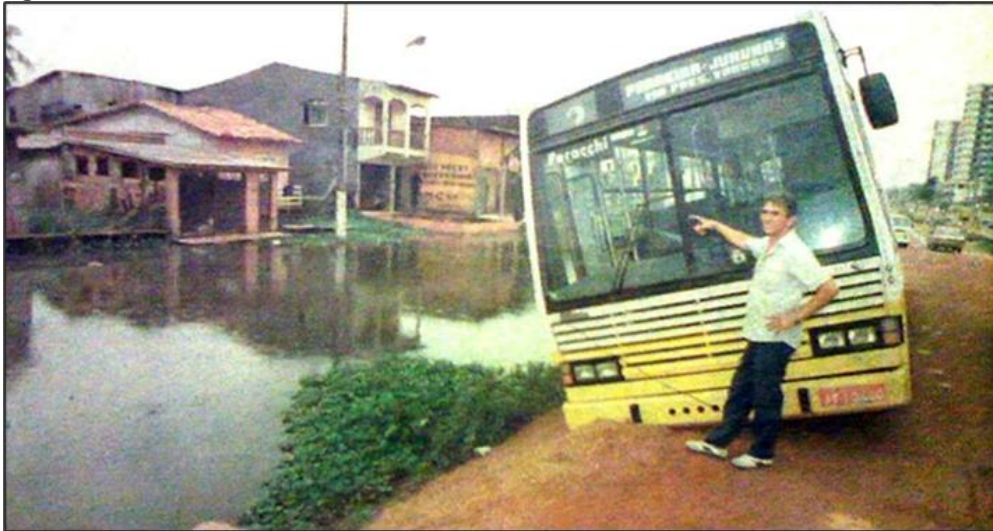
Figura 3: - Canal. em 1997.

Nota: Trecho: Travessa Pirajá próximo a Pedro Miranda, Bairro da Pedreira. Autor: Victor Nilo Jardim  
Fonte: Grupo Nostalgia Belém (oficial). Disponível em: <https://pt-br.facebook.com/nostalgiabeleem/photos/%C3%B4nibus-jurunas-pedreira-via-pte-vargas-atolado-na-av-pedro-miranda-pr%C3%B3ximo-a-atu/1491347294320661>.

Na Figura 3, uma fotografia de 1995, mostra o Canal Pirajá com a Avenida Pedro Miranda. Na fotografia é possível perceber um curso d'água mais natural e livre de grandes intervenções urbanas. Relatos de moradores mais antigos do local indicam que nesta época haviam peixes e os moradores também se banhavam no rio. É possível observar ainda uma largura com dimensões superiores aos dias atuais (Figura 4) após intervenções e canalização do curso d'água por meio de obras de infraestrutura.
